某厂辛烯醛加氢机组故障分析

撰写人：宫云庆 审核人：奚成春

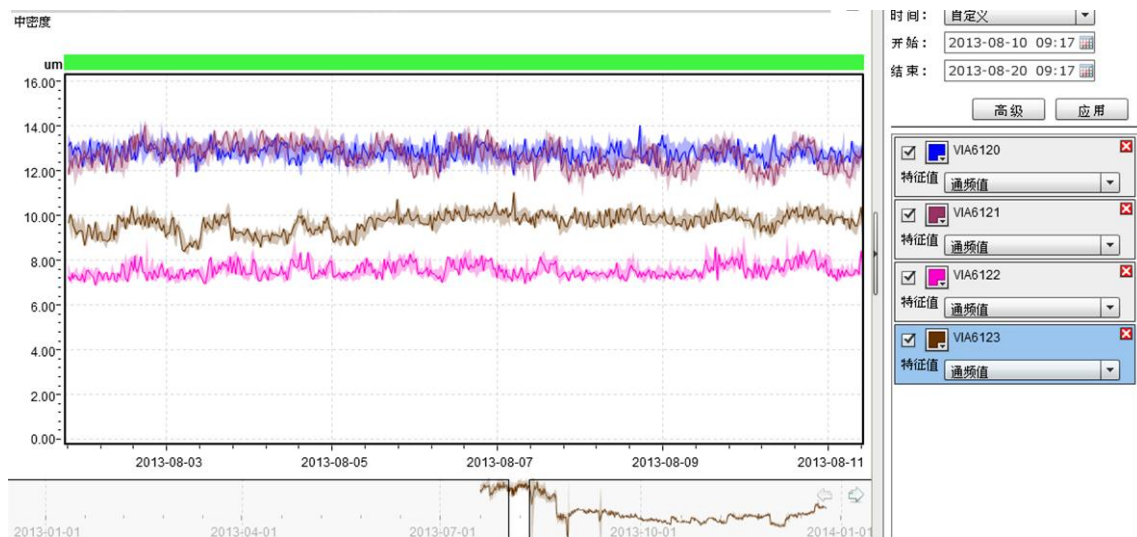
图 2 压缩机通频值趋势图

图 2 为 8 月 11 日开机前压缩机振动通频值趋势图，图 3 和图 4 是压缩机非联端波形频谱图。从上述图谱可以看出，压缩机前后 4 个测点的数据稳定正常，频谱成分主要集中在 1X，且幅值相对较小。

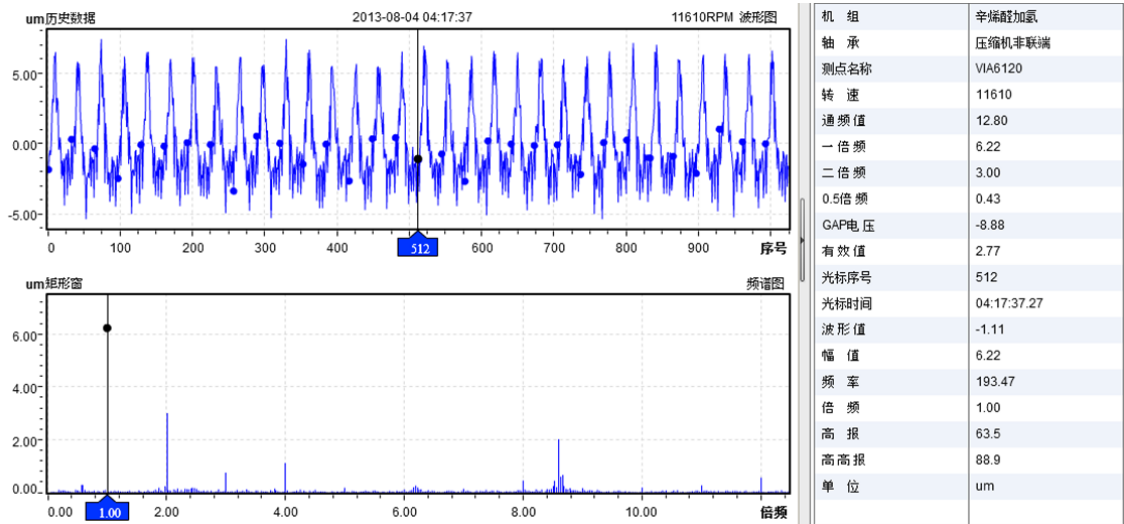
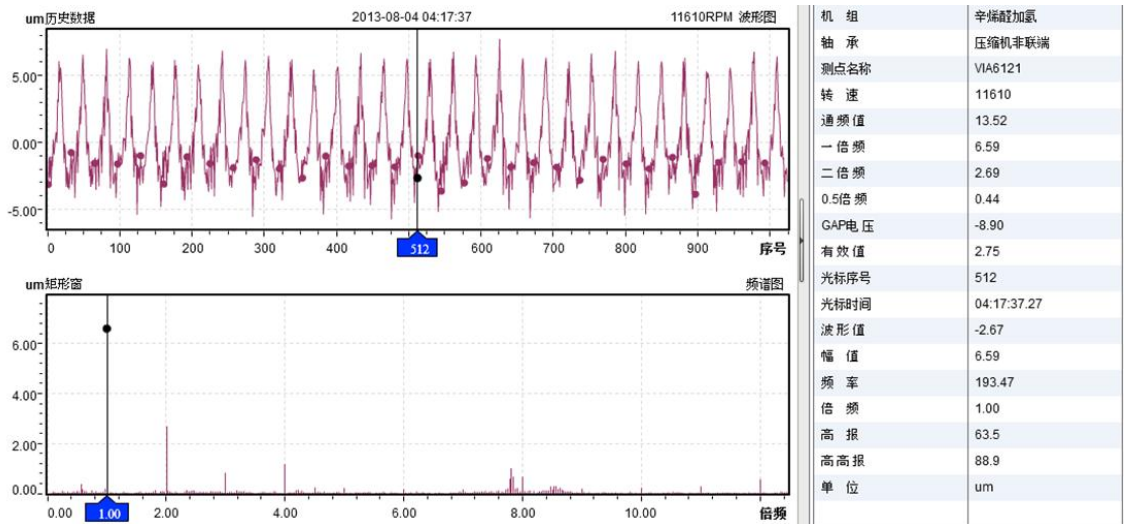
图3 压缩机非联端波形频谱图

图4 压缩机非联端波形频谱图

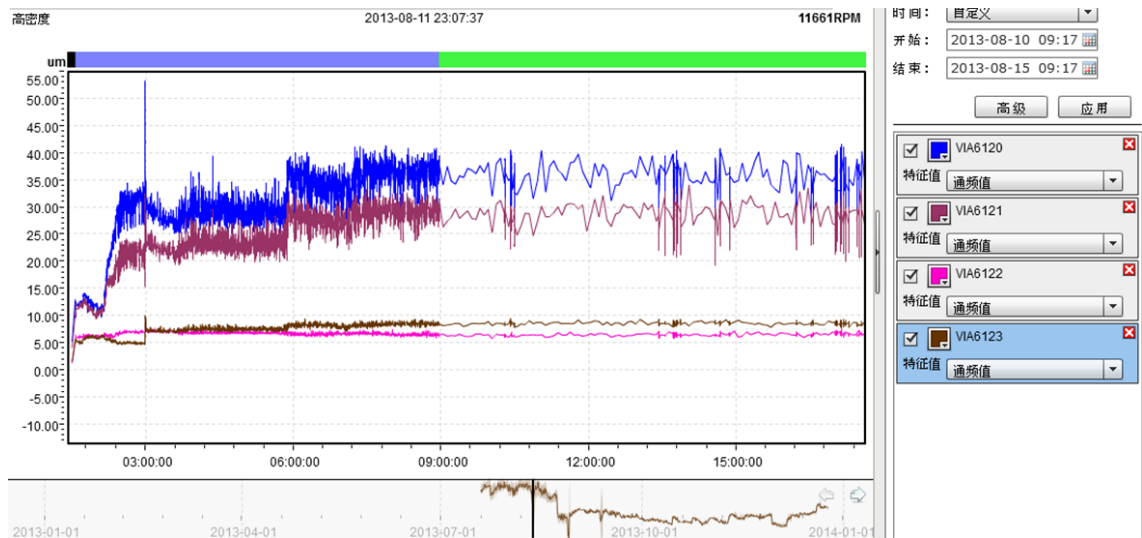
图5 压缩机通频值趋势

图5~图8是8月12日机组再次开机后的振动数据，压缩机非联端通频值对比历史数据有了明显上升，能量变化主要体现在0.5X。

通过向该时段运行人员了解发现，8月12日德州突降暴雨，造成环境温度的突然下降，造成润滑油低于指标运行，润滑油进口温度由41度降低至36度（该润滑油的运行指标为38~45度）。结合相关图谱判断该机组压缩机因润滑油温度偏低导致轴承油膜状态恶化，引起振动增大，建议用户调整润滑油相关工艺参数，恢复到设计值。

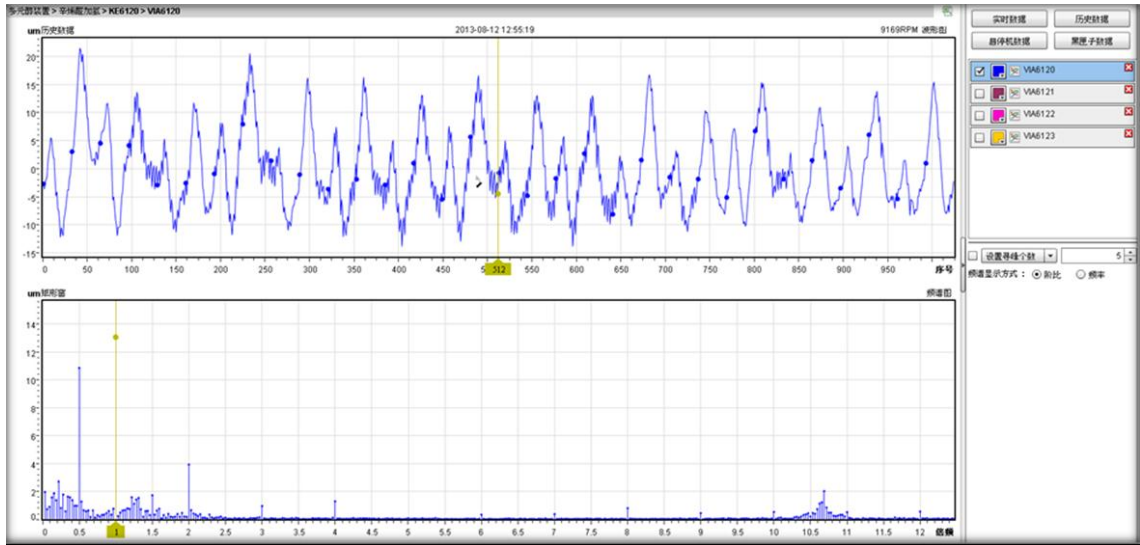
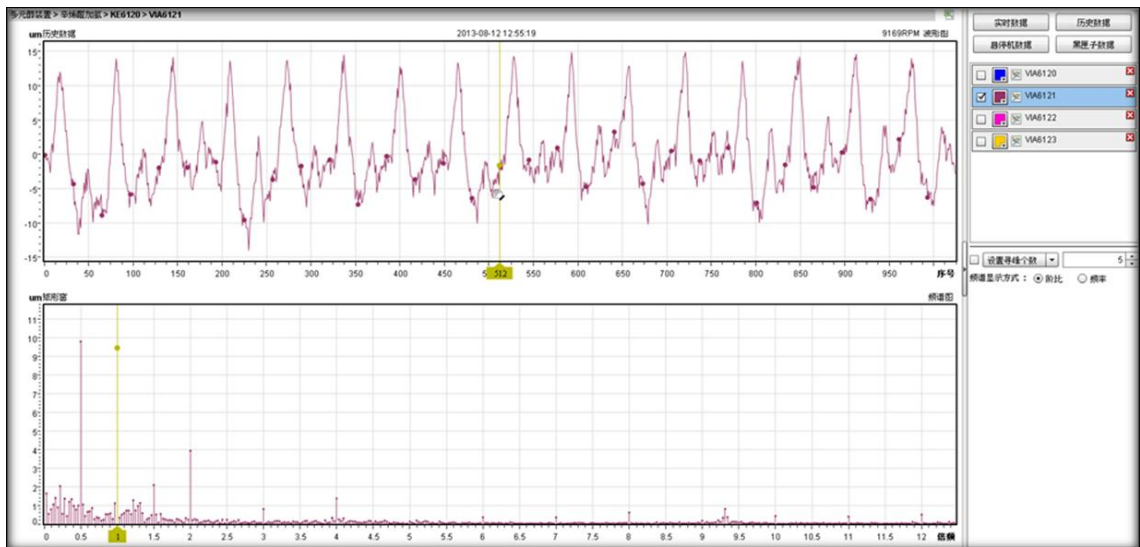
图 6 压缩机非联端波形频谱图

图 7 压缩机非联端波形频谱图

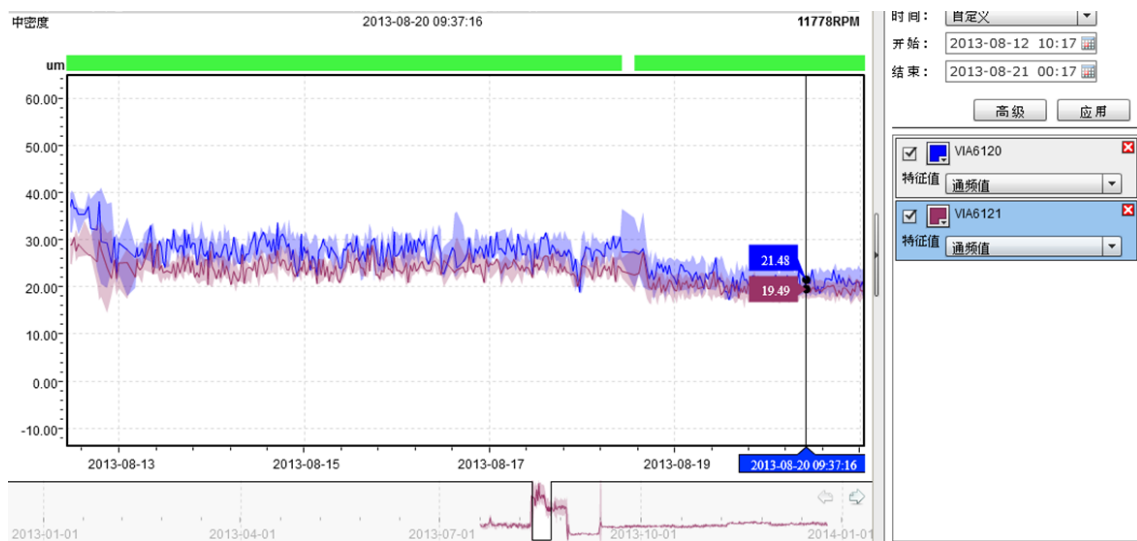
图9 压缩机非联端通频值趋势图

用户调整调节阀门，让润滑油缓慢恢复到运行指标内，经过一段时间的运行，机组振动缓慢回落（见图9），为了避免该事件的再次发生，同时计划将此调节阀改造为电动控制。

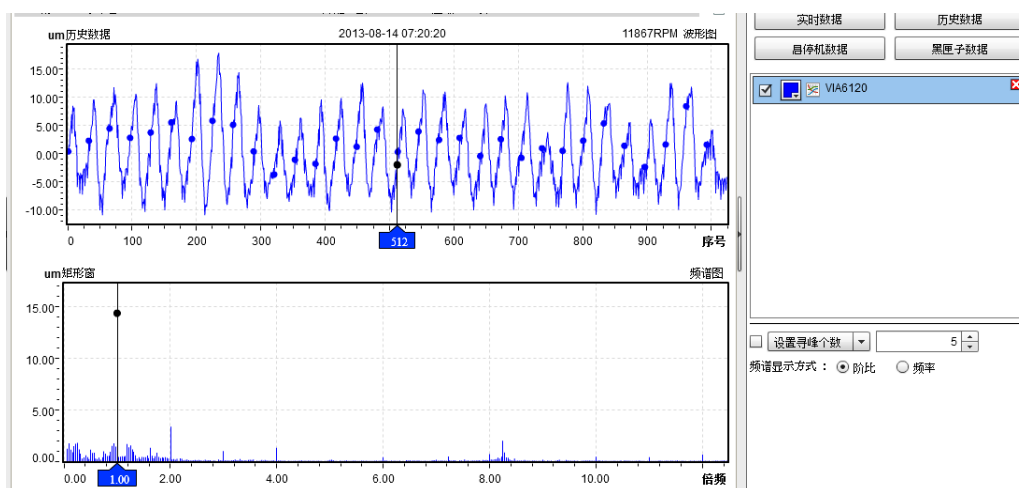
图10 VIA6120 测点波形频谱图 (0.5X 频率振动消失)

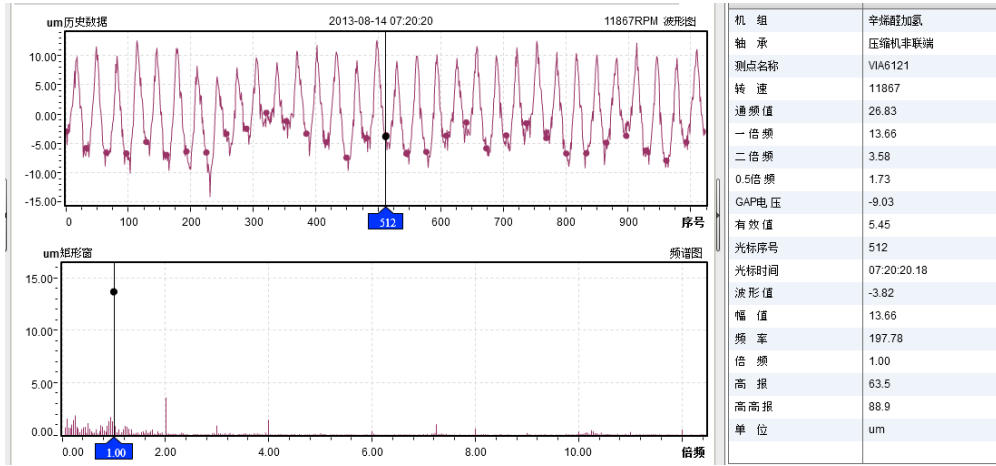
图 11 VIA6121 测点波形频谱图 (0.5X 频率振动消失)
