某厂 15MW 发电机组故障分析

撰写人：奚成春 审核人：奚成春

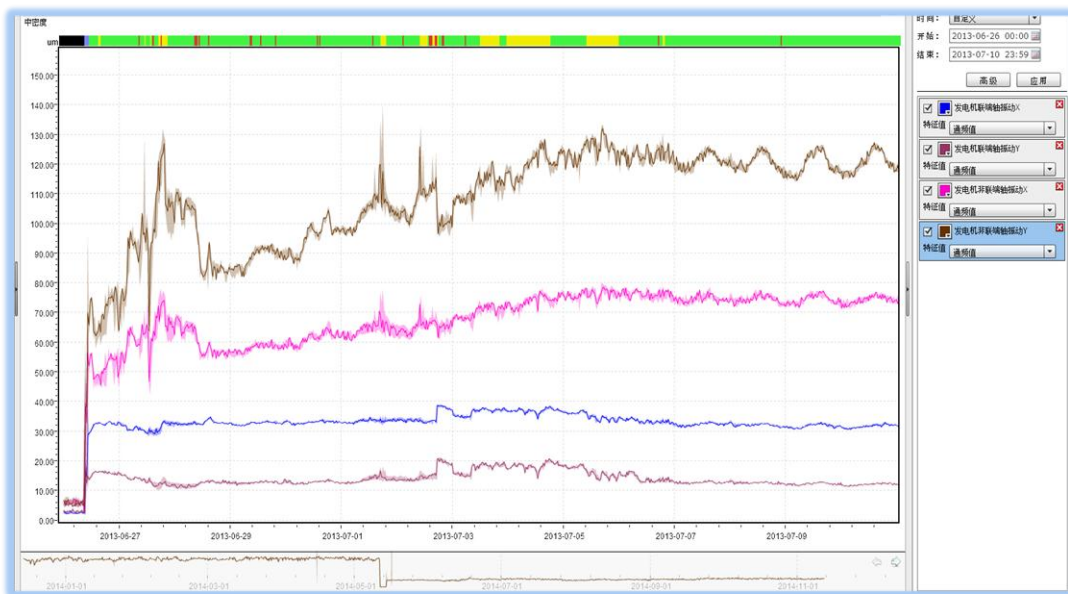
图 2 发电机通频值趋势

图 2 和图 3 是发电机前后端轴承 4 个通道 6 月 26 日到 7 月 10 日的运行振动趋势图，分析可得，发电机后端轴承振动较前端轴承振动偏大，且振动能量主要集中在 1x 上，且在 6 月 27 日和 7 月 2 日振动幅值有较大幅度的上升波动。

通过以上分析，15MW 发电机前后端油膜状态不稳定，且后端轴承的润滑状态不良。

为了保证生产建议有机会停机检查发电机前后的润滑油压力、温度，以及后端轴承间隙和瓦背紧力。

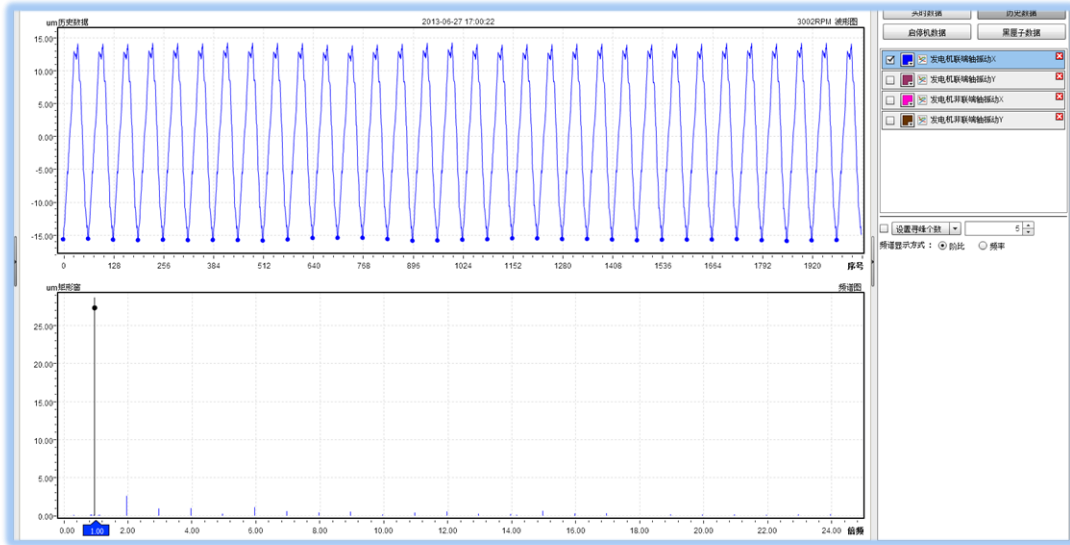
图 4 发电机波形频谱分析图

图 4 是 6 月 27 日振动增长时的频谱分析图, 1x 占主要分量, 并伴随 2x、3x、4x 分量, 轴承运转不良; 图 2.5 是 7 月 2 日振动增长时的频谱分析图, 1x 占主要分量, 并伴随 0.5x、2x、3x、4x 分量, 油膜状态和轴承状态不佳, 并与瓦背紧力和巴氏合金状态有一定关系。

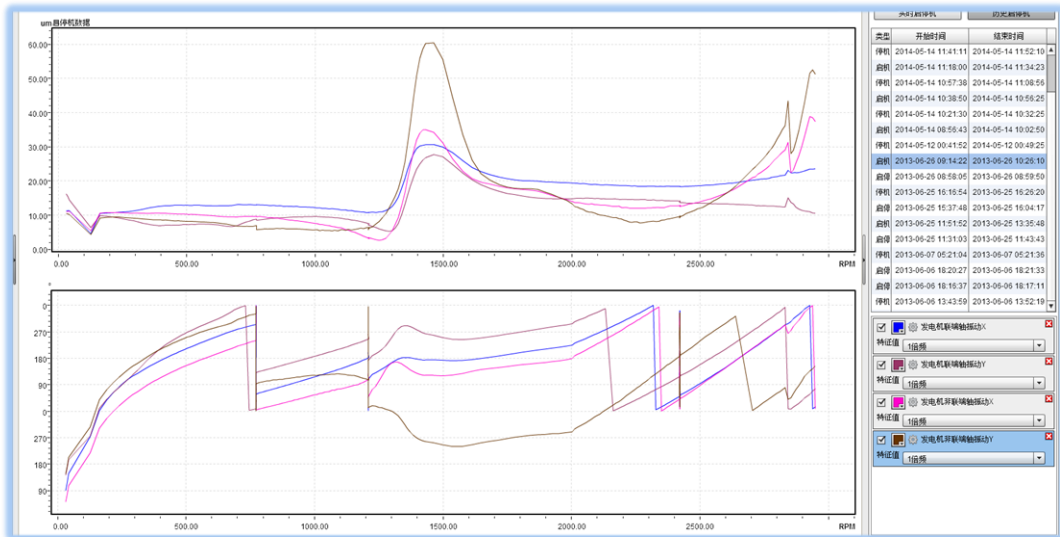
图 6 发电机启停机 Bode 图

图 6 是发电机最近一次开机的 Bode 图，分析可得，发电机后端轴承振动偏大。

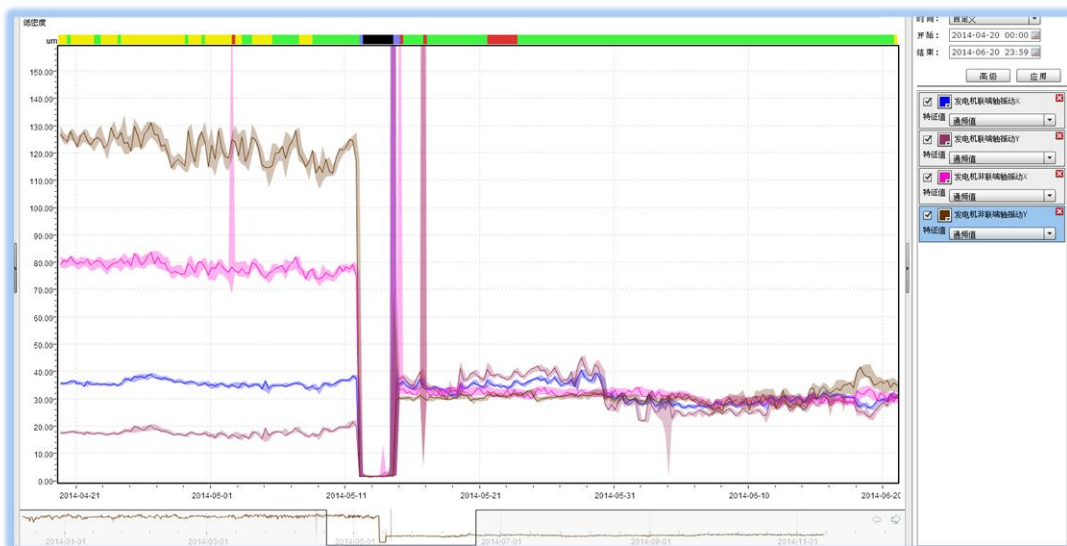
图 7 发电机通频值趋势

机组于 2014 年 5 月停机检维修一次，检查 15MW 发电机前、后端轴承间隙和瓦背紧力，对润滑油的压力、温度进行了适当调整，开机后发电机轴振降低，尤其后端轴承振动幅值大幅度降低，运行非常平稳，见图 7。
