# 某厂空分装置空压机组摩擦故障分析

撰写人：张旭 审核人：奚成春

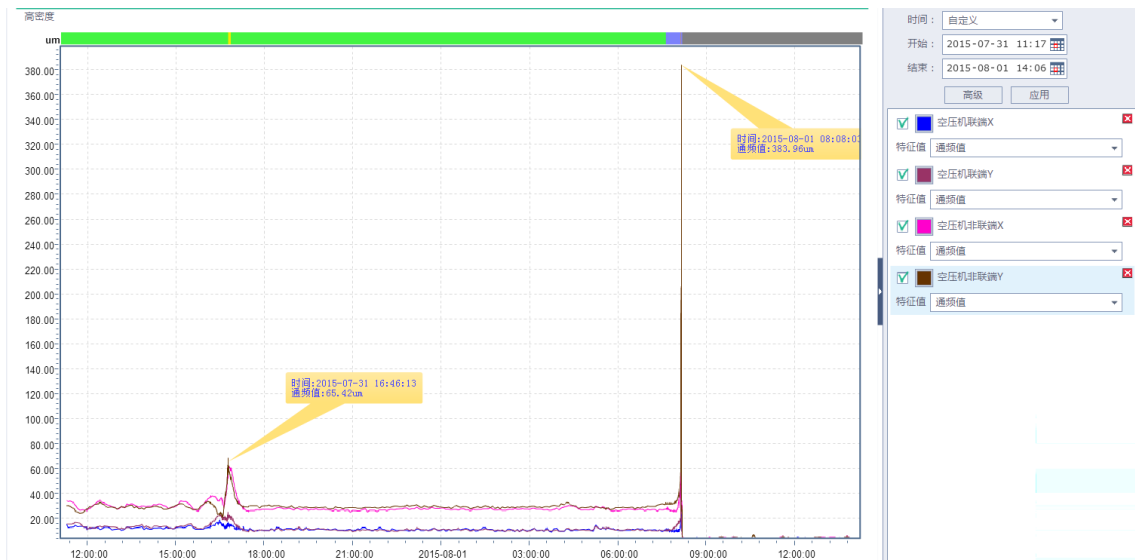
图 2 空压机通频值趋势

该空分装置空压机组于 7 月份开始出现间歇性波动，振动幅值逐次增加。7 月 31 日 15:46:40 曾出现一次通频值波动，空压机非联端两通道幅值接近 70 $\mu\text{m}$ ，在 8 月 1 日 8:07:59 非联端两通道达到连锁停机值，在停车过程中振幅最高曾达到 383/171 $\mu\text{m}$ 。

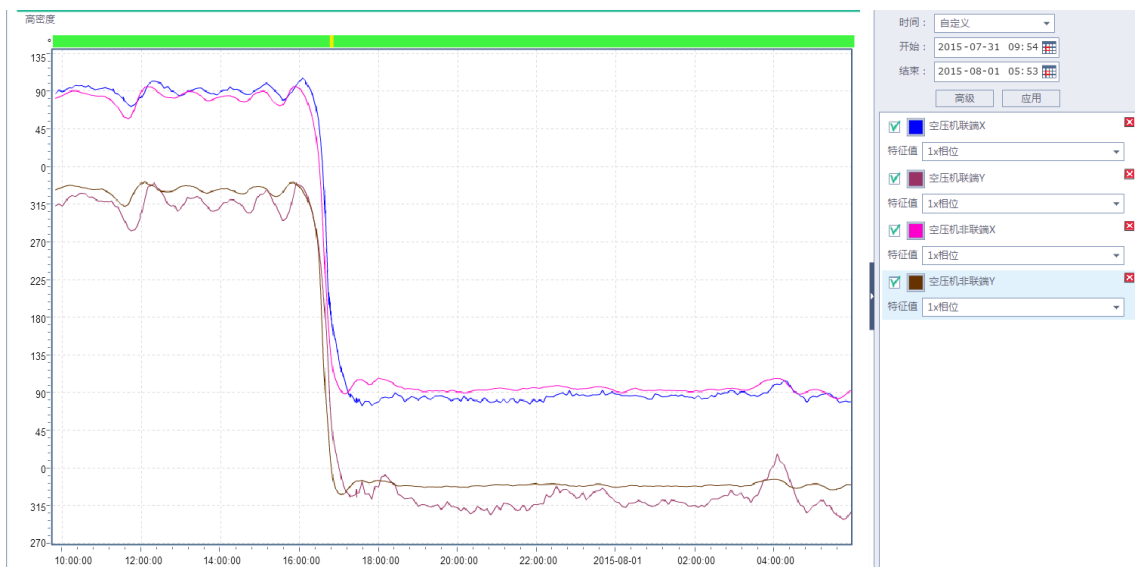
图 3 1X 相位趋势图

从空压机 1X 相位趋势图可以看出，在 7 月 31 日机组通频值变化时，四通道的 1X 相位趋势也发生了改变。

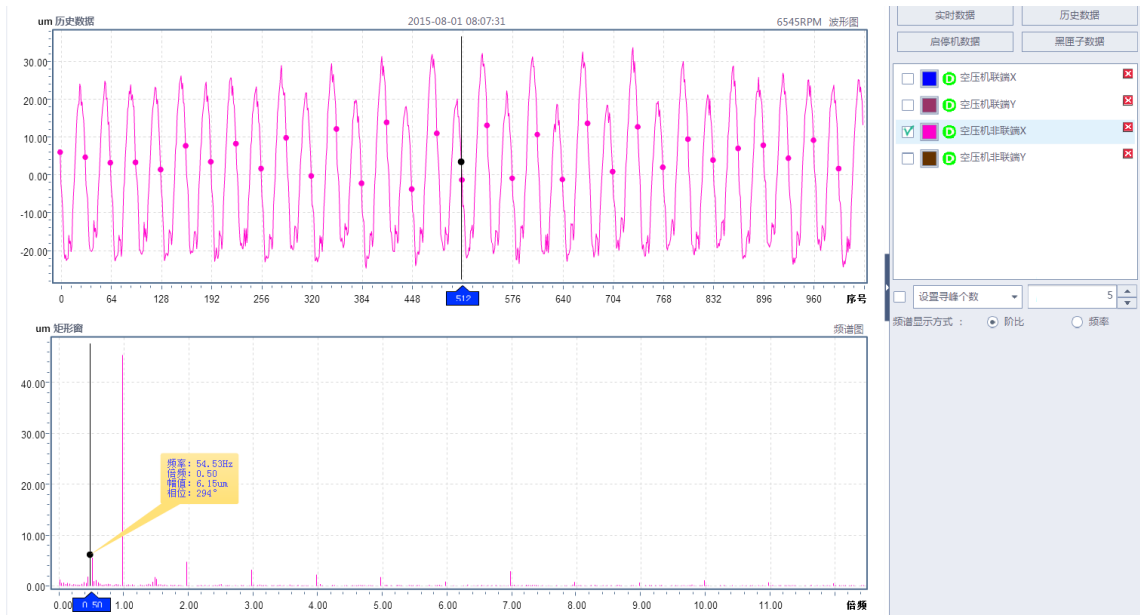
图 4 发生联锁前波形频谱图

对比空压机连锁前后轴承的波形频谱图，0.5X（40.28Hz）幅值明显上升，连锁时达到 320 $\mu$ m，该频率与转子一阶固有频率耦合。

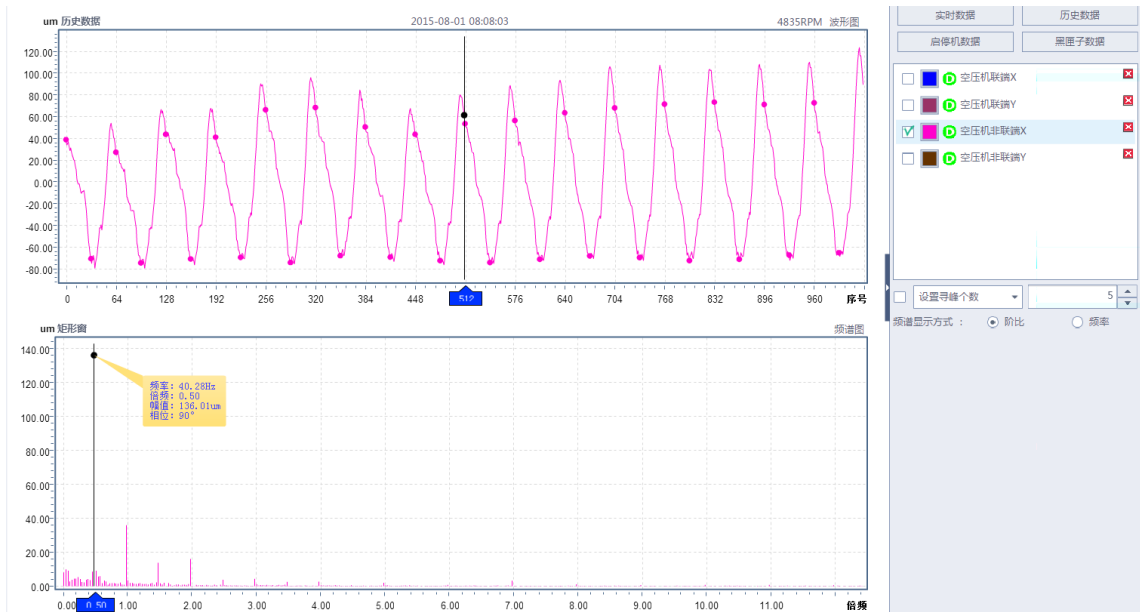
图 5 联锁后的波形频谱图

根据相关频谱分析,该空压机存在摩擦故障,可能性较大位置为非联端轴瓦,油挡油封处。建议停机对轴瓦部位进行处理。并检查各级汽封及叶轮表面是否有摩擦,各部间隙是否合理,转子表面是否有异常。

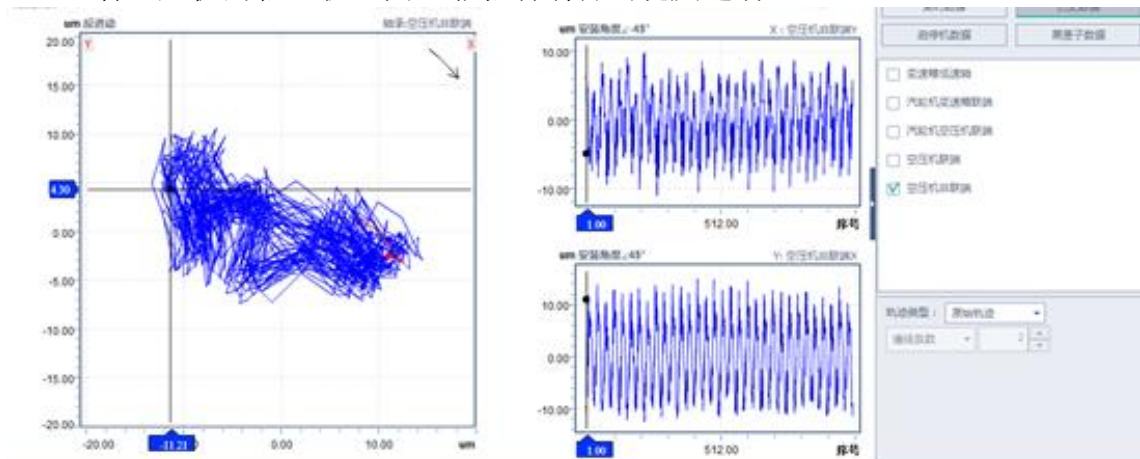
图6 轴心轨迹图

查看空压机的轴心轨迹图，非驱动端曾出现反进动。

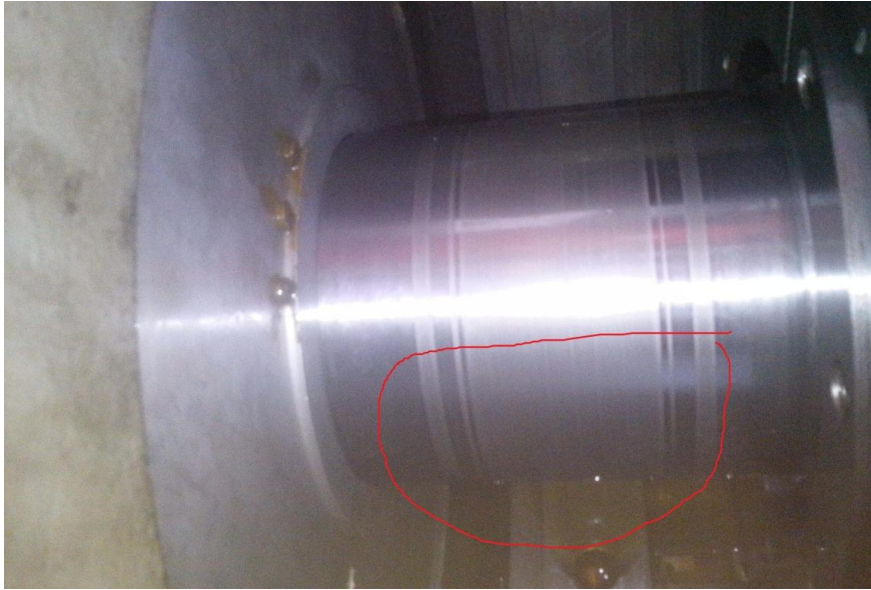
停机后对空压机转子和轴瓦进行了检查,发现转子及非联端轴瓦部都出现了摩擦迹象,验证了诊断结果准确。

图7 空压机轴颈上的摩擦痕迹

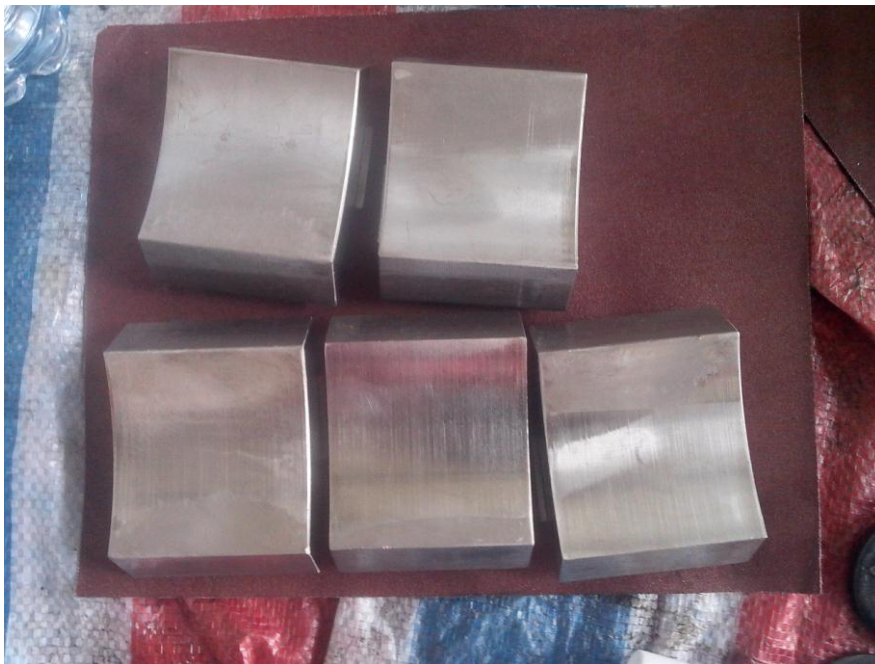
图8 空压机轴瓦处摩擦图
