某厂二氧化碳机组案例分析

撰写人：王慧 审核人：奚成春

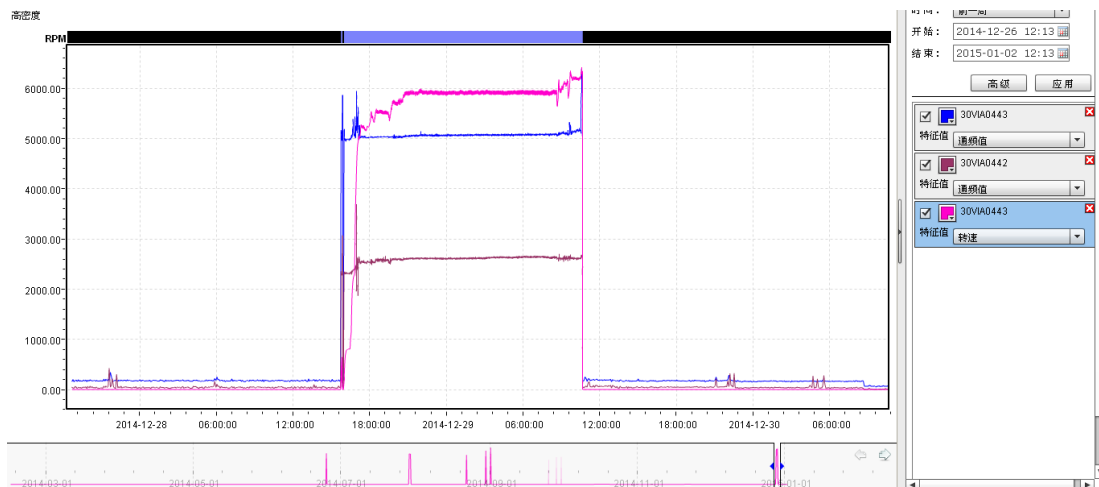
图 2 齿轮箱高速轴振动~转速趋势图

从图 2 分析,振动趋势平稳。

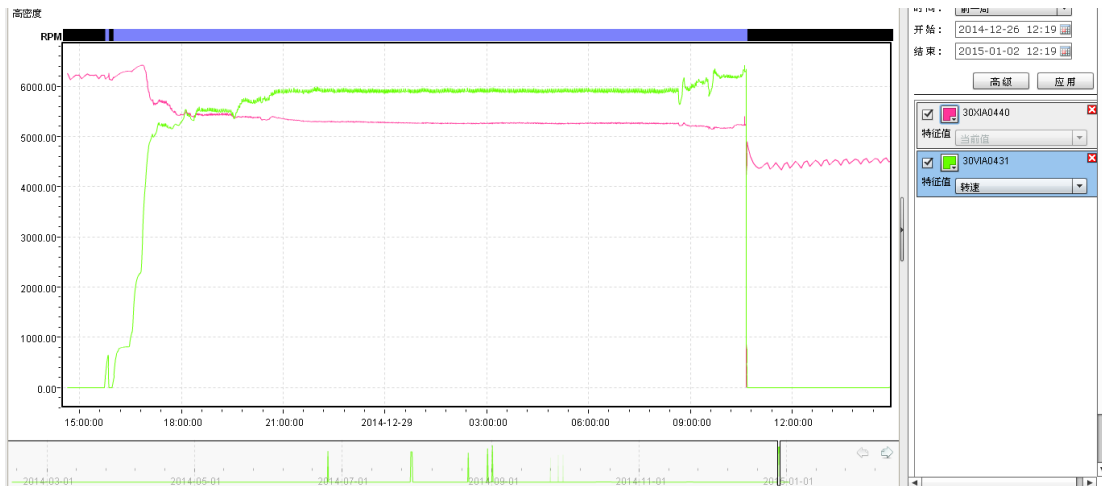
图 3 齿轮箱高速轴轴位移~转速趋势图

2014年12月29日该机组带负荷开车,未到工作转速,机组轴位移联锁停机,30日拆检发现齿轮箱高速轴推力瓦烧坏。

图 3 为齿轮箱高速轴轴位移~转速趋势图。

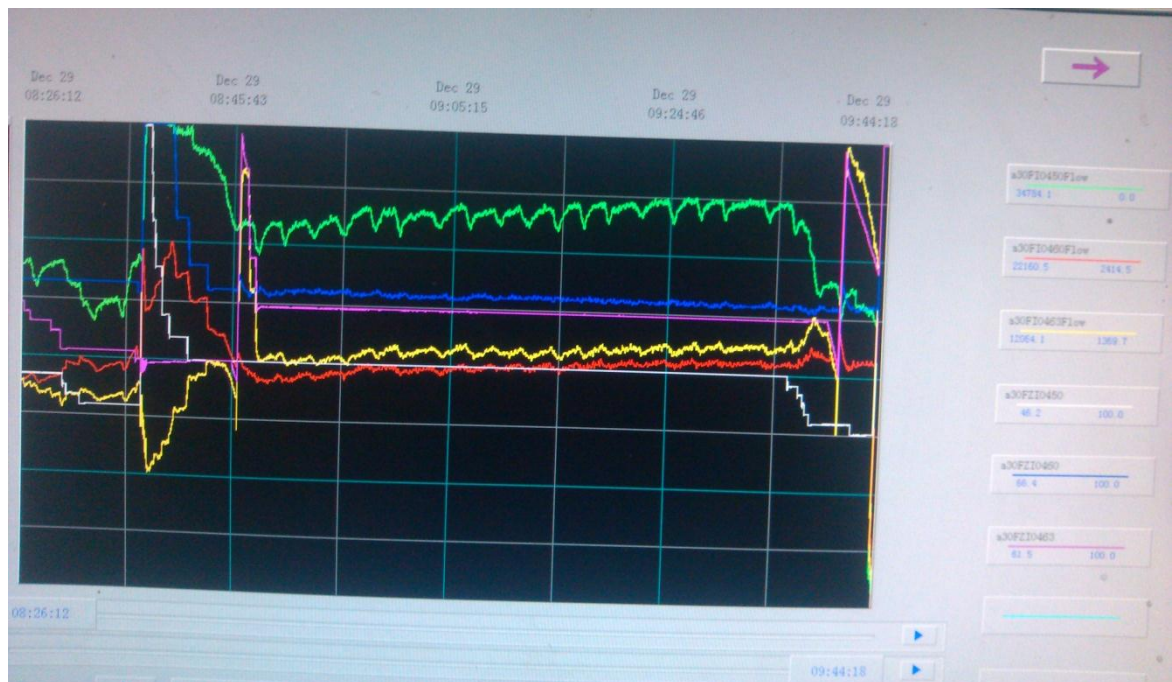
图 4 高压缸入口流量趋势图

图 4~图 5 为高压缸入口流量、压力趋势图，运行的压力及流量有频繁的脉动，据我们分析该脉动量由于汽轮机转速在 50 转上下波动引起，这样会对小齿轮（高速轴）推力盘频繁冲撞受力不均导致研伤。

- a) 回油系统是否通畅，检查有无堵塞现象；
- b) 检查汽轮错油门调节是否存在开启波动的问题，应处理。

稳定工况（运行的压力及流量），以减少小齿轮（高速轴）推力盘受力不均。

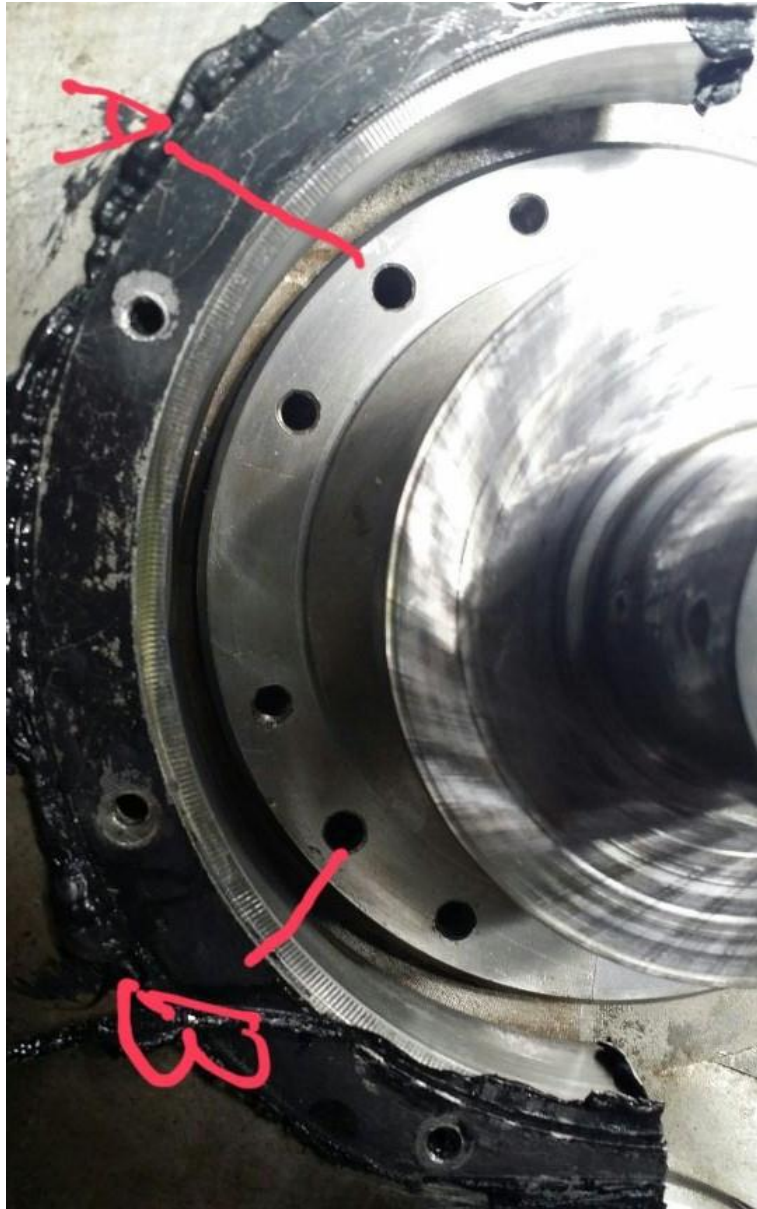
图 6 是 2015 年 1 月停机开盖检修的照片，现场对齿轮箱高速轴止推轴承进油量不足。

现场对支承轴承进行处理，在支承轴承侧面钻两个孔，如图 6 中 A、B，增加推力轴承进油量。2015 年 2 月 2 日机组开机运行至今未出现异常。
