某厂冷剂压缩机故障分析

撰写人：刘博 审核人：奚成春

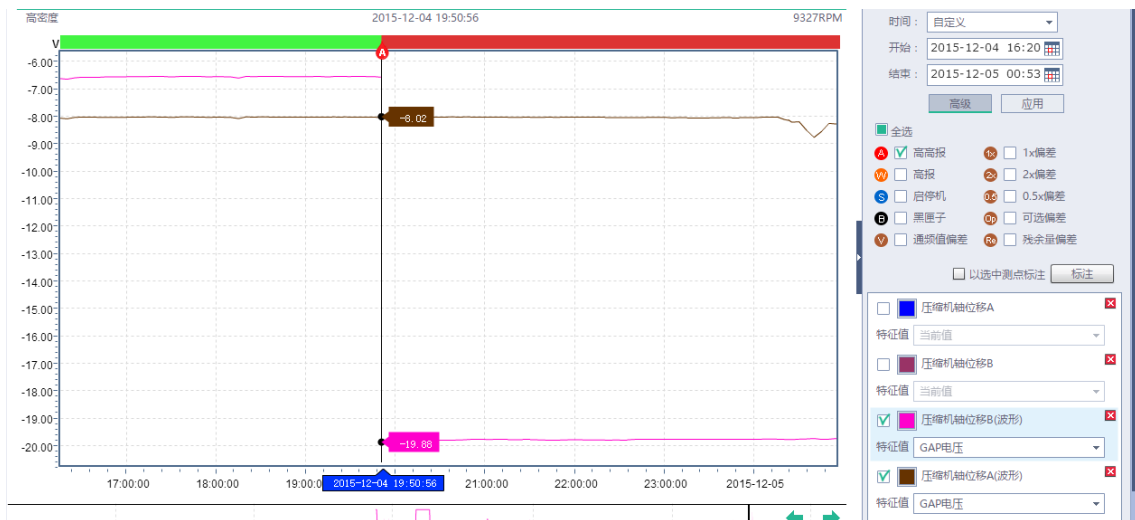
图 3 压缩机轴位移 GAP 电压趋势图

图 3 是压缩机轴位移的 GAP 电压趋势图，轴位移 B 间隙电压为-19.88V，明显超出了传感器的线性范围。

判断压缩机轴位移 B 测点传感器系统出现故障。建议用户检查传感器系统。

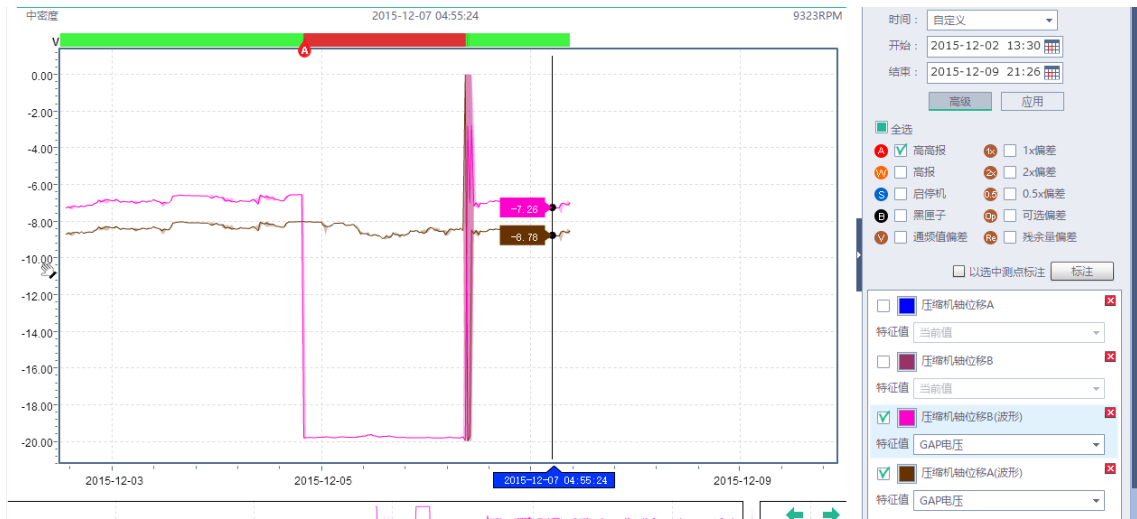
图 5 压缩机轴位移 GAP 电压趋势

用户检查并修改测点传感器系统后，数据恢复正常（见图 4）。
