某石化厂发电机油膜涡动故障分析

撰写人：刘冲 审核人：奚成春

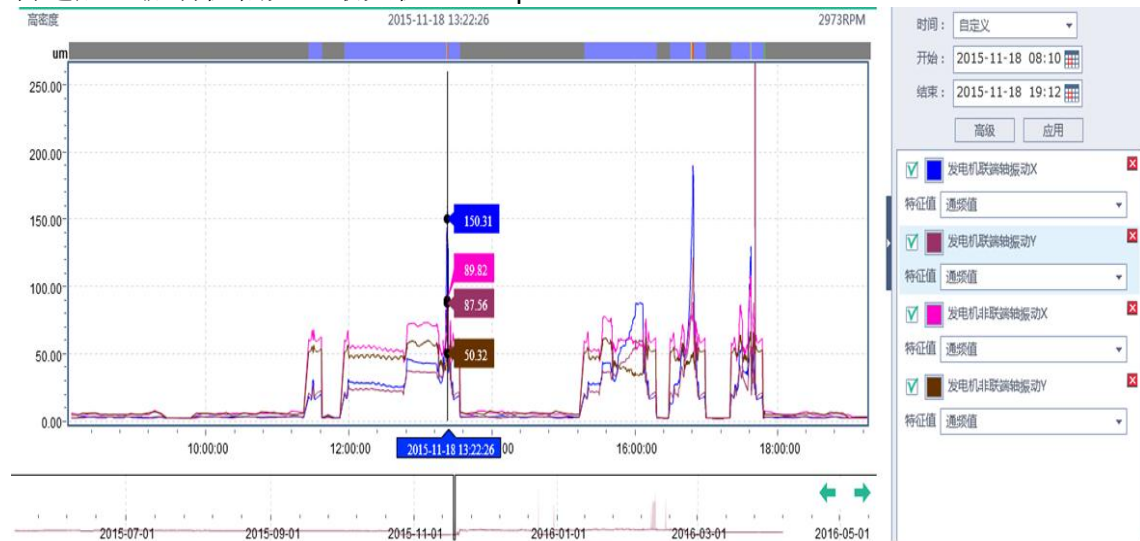
图 2 发电机通频值趋势图

图 2 与图 3 为发电机检修后启机振动趋势变化图，可以看出发电机到达额定转速后，振动值偏大，最大值达 $150\mu\text{m}$ 。

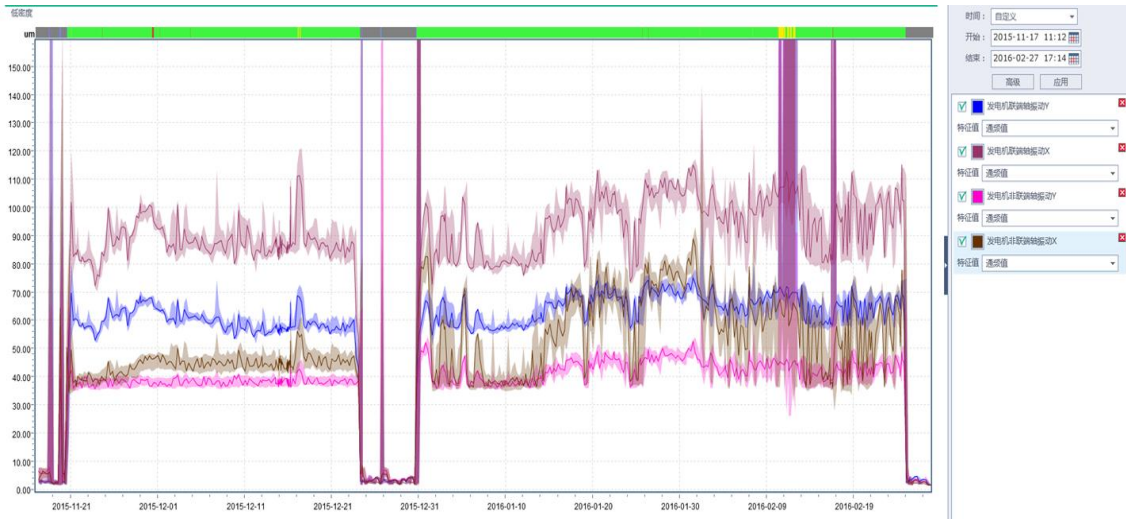
图 4 发电机运行振动波动趋势图

图 4 为发电机运行中振动情况，发电机振动值一直偏高上升，波动频繁，最大值达 $120\mu\text{m}$ 。

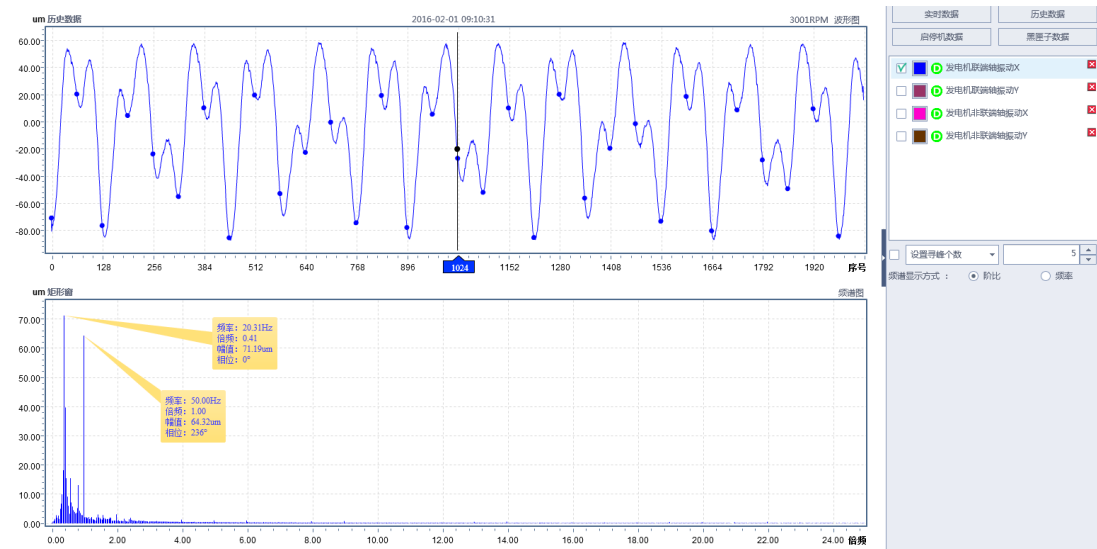
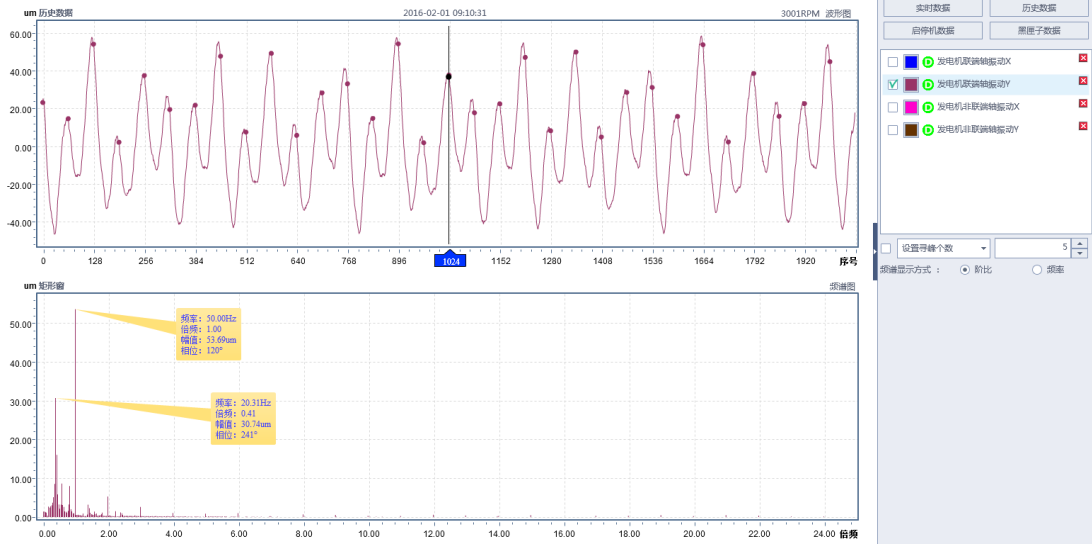
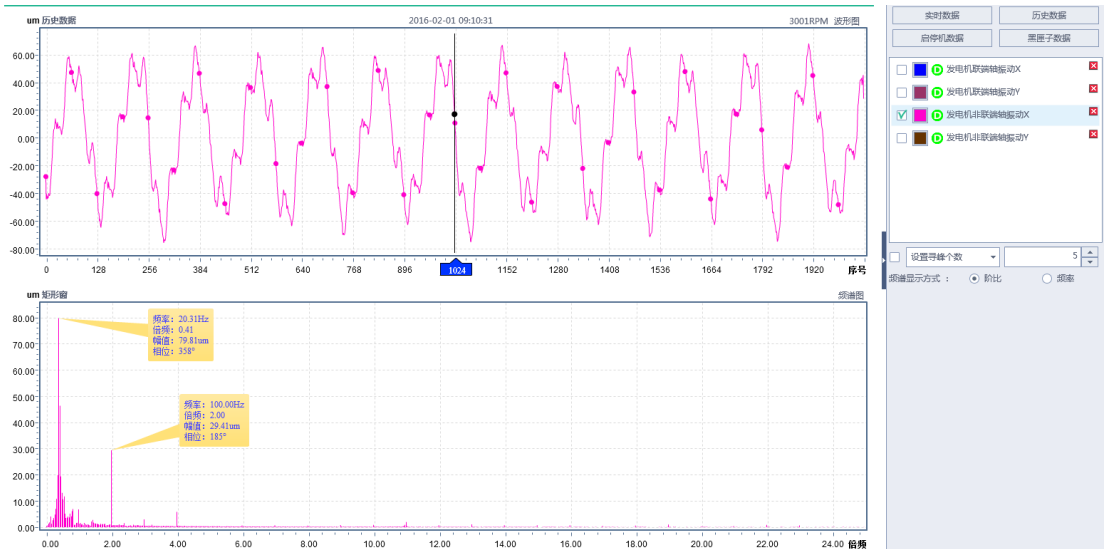
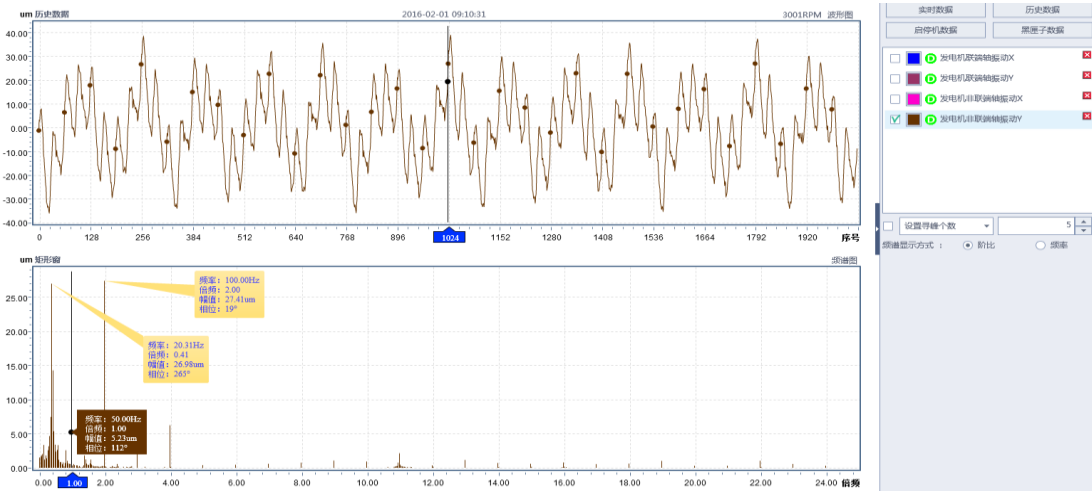
图 5~图 8 为发电机联端振动值上升后的频谱分析图，从波形频谱图中可以看出，其振动值的波动现象主要以 0.41X 及其附近频率的上升为主；图 9 为发电机两端轴心轨迹图，其轴心轨迹紊乱，呈现为叠加的双椭圆形状，综合分析，判断发电机振动波动现象为油膜状态引起。

通过对数据的细致分析，，频谱中以 0.41X 上升为主，发电机两端轴承轴心轨迹呈双环椭圆形，判断发电机轴承存在油膜涡动故障。

鉴于目前发电机振动在联锁值以下，可以先继续运行，建议就目前状态下首先对润滑油油压进行调整，可能会对油膜状态稳定起到帮助

综合发电机结构、轴承型式等因素，目前所使用的圆形瓦易于发生油膜涡动的现象，建议现场人员对发电机轴承进行改造。

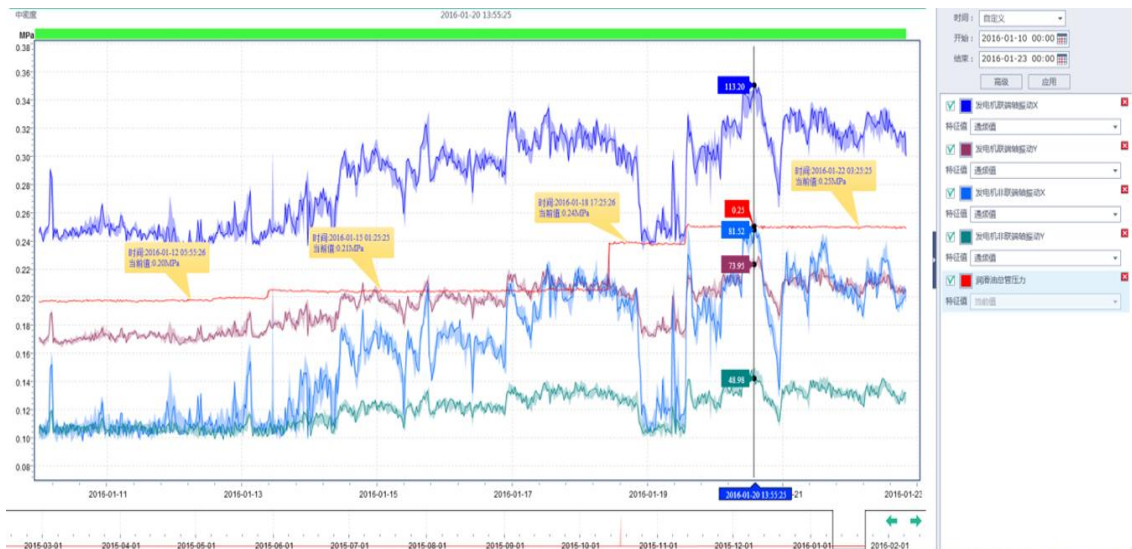
图 10 发电机油压调整

图 10 所示，2016 年 1 月，现场对机组润滑油油压进行了调整，由原来的 0.21MPa 提升至 0.25MPa,经过一段时间的运行，未能缓解振动波动的情况。
