# 某煤化工厂止推轴承故障案例

撰写人：刘冲 审核人：奚成春

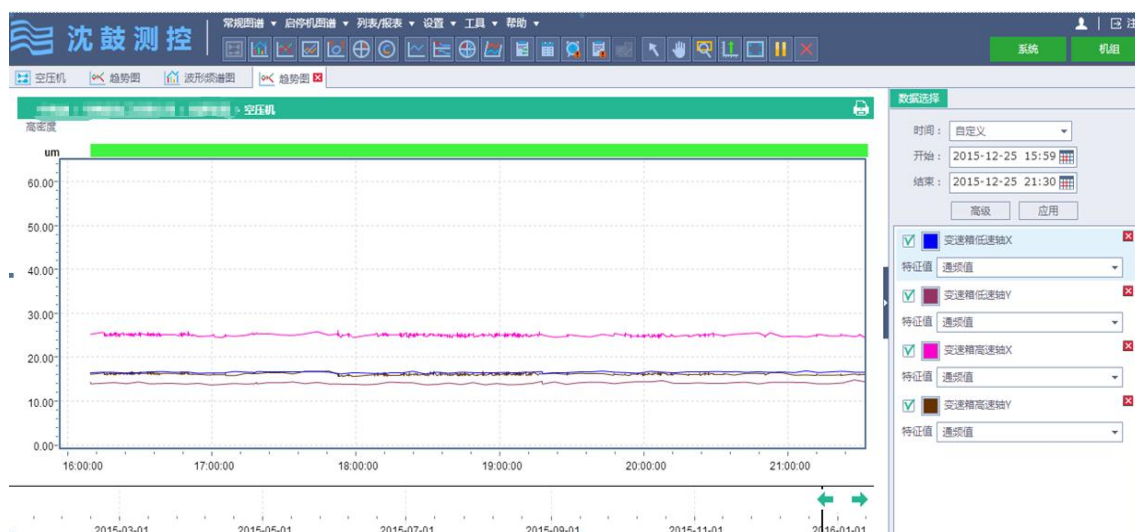
图 2 齿轮箱振动趋势图

如图 2 所示，齿轮箱各测点振动幅值低于 30 $\mu\text{m}$ ，趋势稳定。

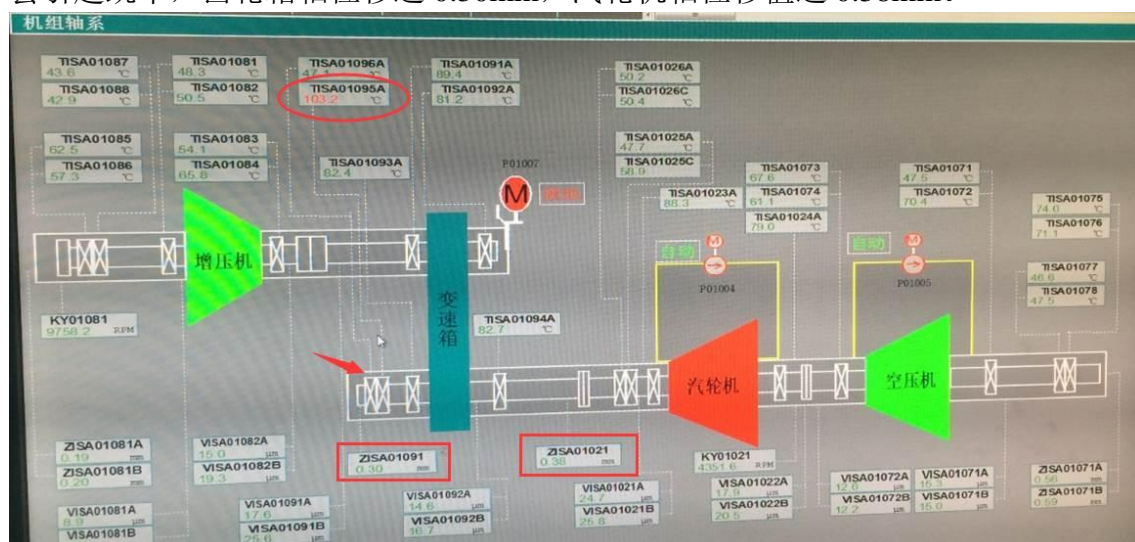
图 3 机组故障点示意图

图 3 为机组运行过程中测点参数示意图，可以看出，齿轮箱径向振动值、支撑轴承温度均在正常范围内，止推轴承温度达 103 $^{\circ}\text{C}$ 触发报警，联锁 2 选 2，不会引起跳车，齿轮箱轴位移达 0.30mm，汽轮机轴位移值达 0.38mm。

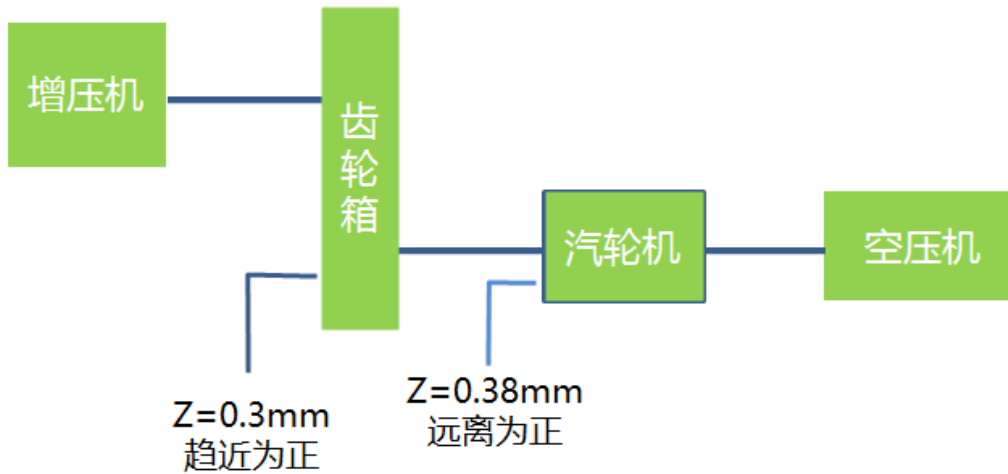
图 4 轴位移值说明

图 4 为轴位移值示意图可以看出齿轮箱与汽轮机轴向窜动值相反，说明之间联轴器受压力作用。

齿轮箱主推轴承温度升高，且轴位移值上升，为轴向力过大导致。由于传动齿轮为双螺旋啮合的渐开线斜齿轮，其本身不会产生轴向推力，同时可吸收增压机可能产生的推力，因此轴向力可能来源于低速轴一侧。根据采集到的数据分析，齿轮箱轴位移值 0.30mm，汽轮机轴位移值 0.38mm，但两个轴位移值所指向的方向相反，汽轮机与齿轮箱的联轴器受压迫力，且根据机组参数分析，此联轴器的膜片预拉伸量小于汽轮机的膨胀量，综合分析，判断汽轮机与齿轮箱之间的联

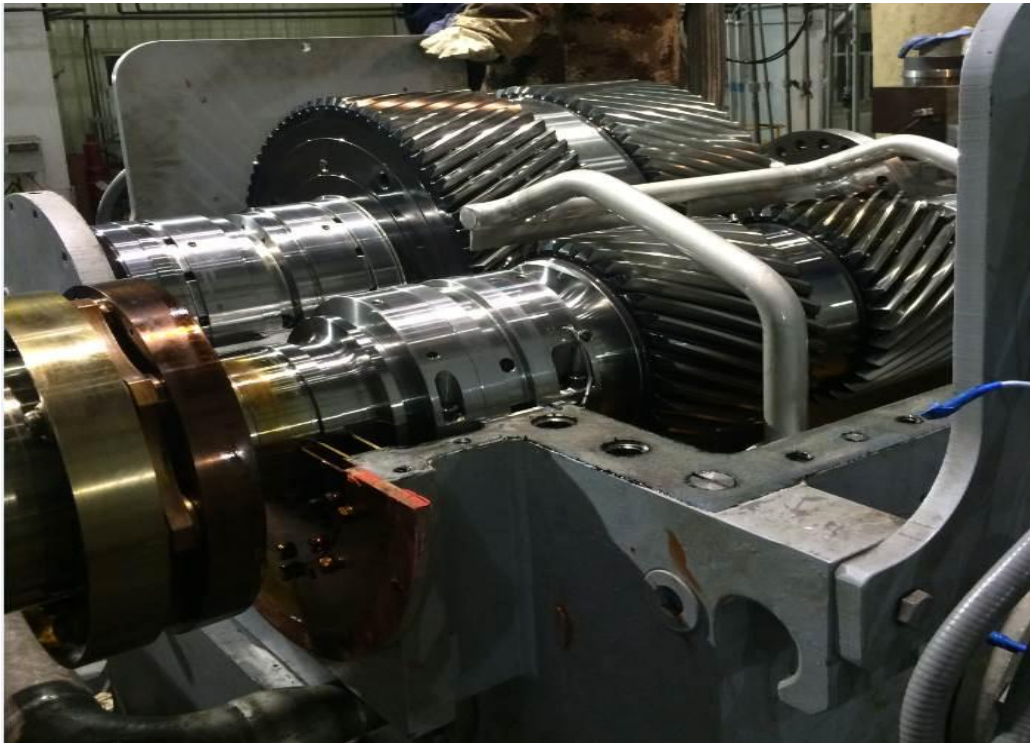
图 5 齿轮箱内齿轮型式

图 5 为齿轮箱内齿轮实拍图，其增速箱为双螺旋啮合的渐开线斜齿轮，其本身不产生任何轴向推力，同时可吸收外部推力。

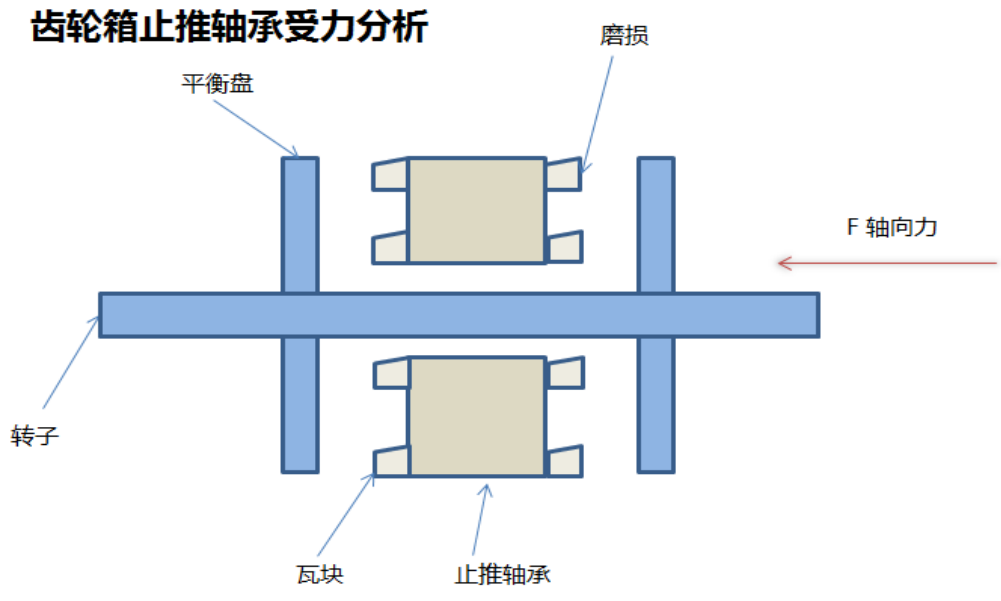
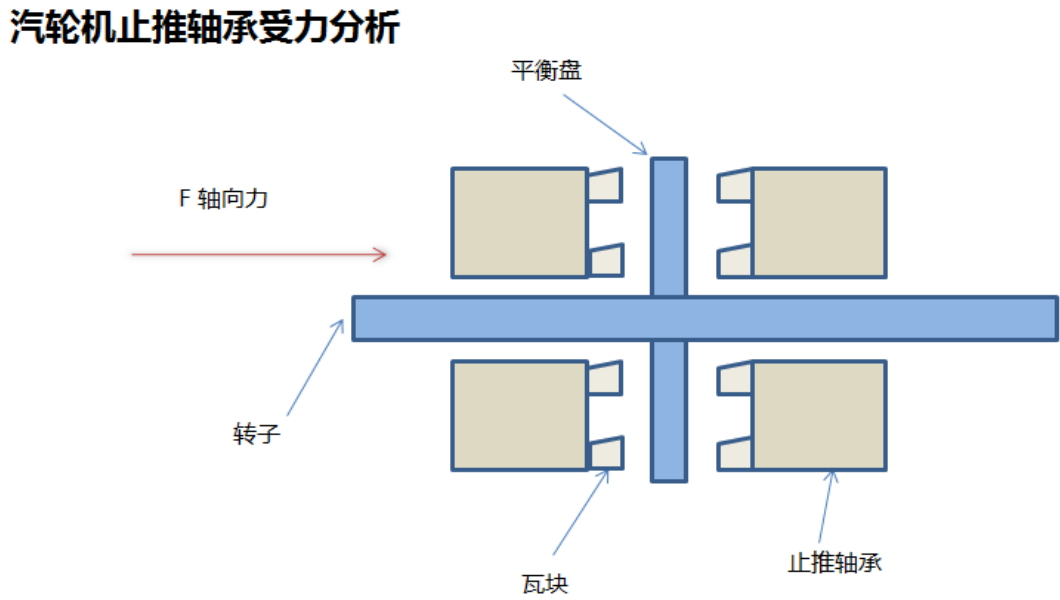
图 6 图 7 分别是齿轮箱/汽轮机的止推轴承结构示意图及其受力分析，图 8 图 9 为齿轮箱轴心轨迹图，其轴心轨迹有反进动现象，综合轴承温度及轴位移方向分析，齿轮箱止推轴承存在磨损现象。

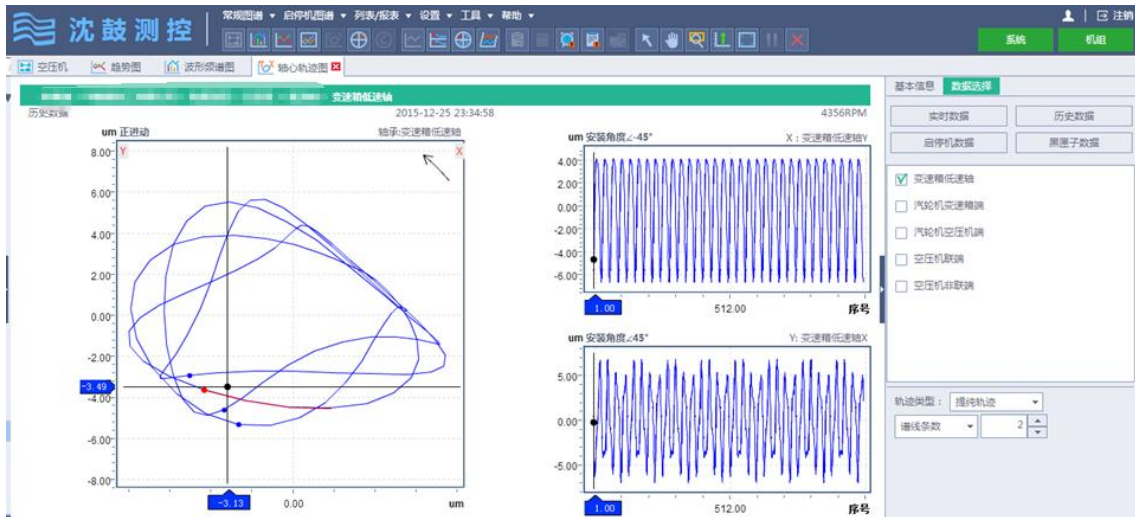
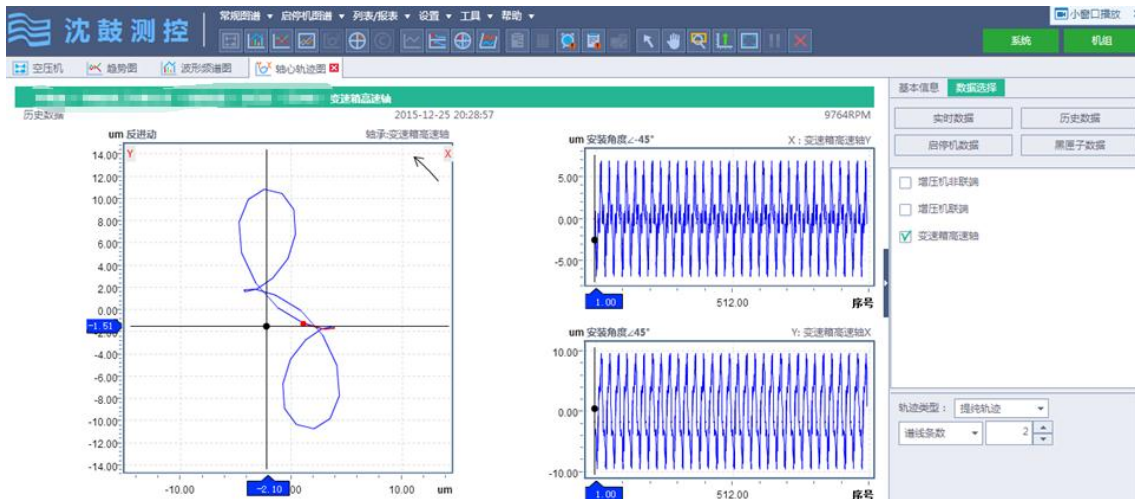
齿轮箱主推轴承温度偏大，最高达 105℃。轴承温度升高时齿轮箱轴向位移随之增大，且根据在线监测系统采集到的数据分析得出：齿轮箱低速轴端轴心轨迹形状呈“双椭圆形”，进动方向为与其他测点反向，判断齿轮箱主推轴承存在磨损。

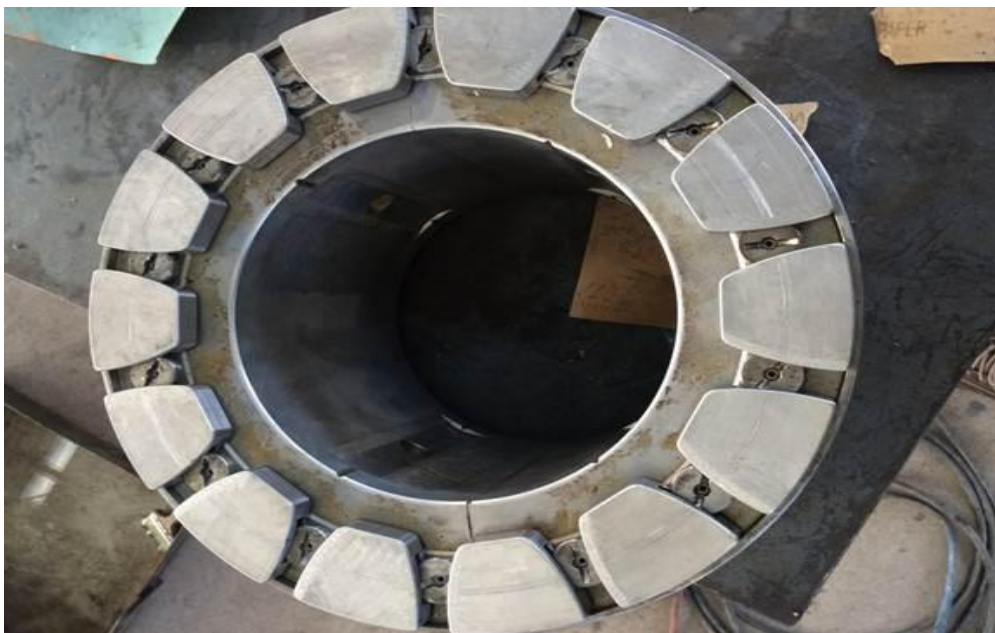
图 10 齿轮箱止推轴承瓦块磨损

图 10 所示，齿轮箱止推轴承瓦块拆卸后有磨损痕迹。

- 1) 建议检修时查看齿轮箱止推轴承磨损情况，根据磨损情况进行更换；
- 2) 建议对汽轮机与齿轮箱之间的联轴器进行调整；
- 3) 建议对空压机非联端振动传感器进行检查、调整；
- 4) 建议增大齿轮箱止推轴承进油口与出油口，以加强轴承散热能力的方法改善温度偏高的问题；
- 5) 建议提供核算机组设计参数是否合适。

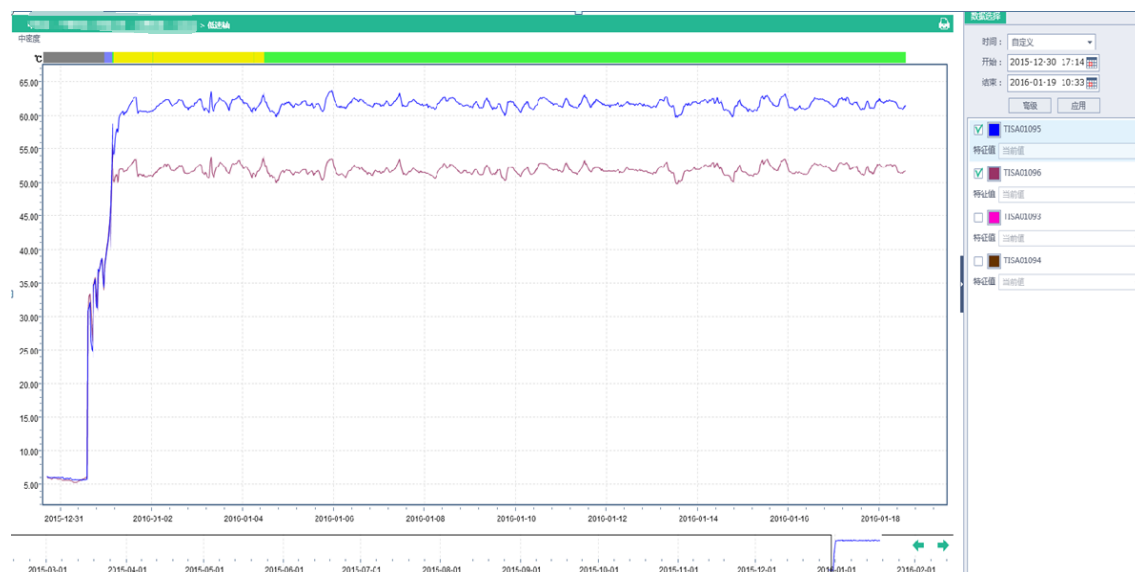
图 12 发电机更换轴承后振值对比

图 12 所示，2016 年 1 月 1 日启机半个月后齿轮箱止推轴承温度趋势稳定在  $50^{\circ}\text{C}\sim 65^{\circ}\text{C}$ 。
