# 某化工厂 CO<sub>2</sub> 压缩机组气动类故障分析

撰写人：宫少琦 审核人：奚成春

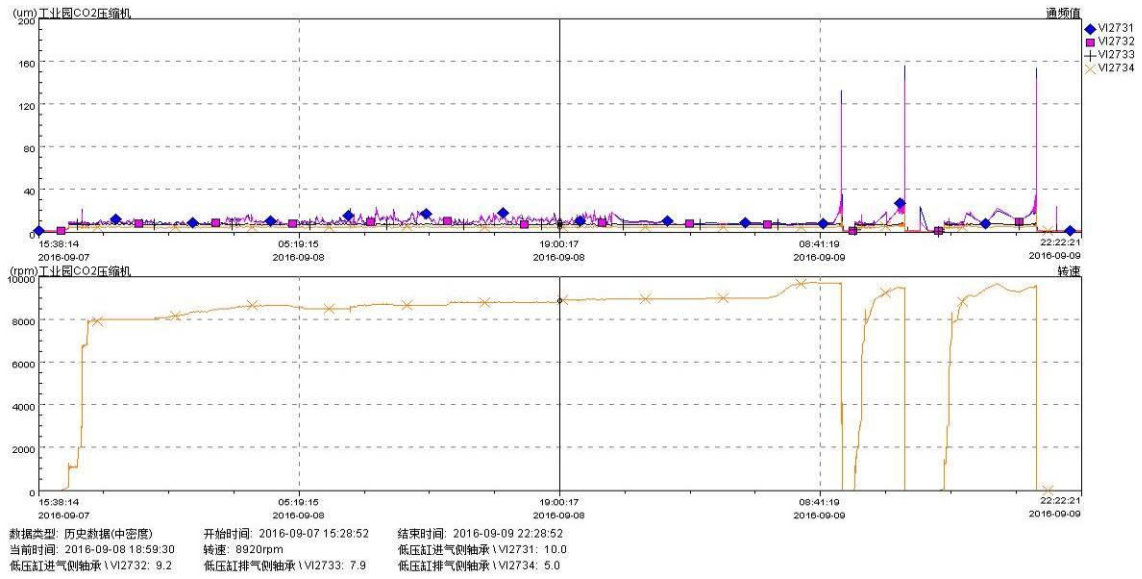
图2 低压缸大修后开车通频趋势

2016 年 8 月 20 日-9 月 8 日，机组停机进行定期大修，大修前机组运行总体趋势较平稳，低压缸振动低于 20 $\mu$ m；大修后于 9 月 9 日首次开车，低压缸振动异常，振动幅值最高达到 130 $\mu$ m（报警 63.5 $\mu$ m 、联锁 88.9 $\mu$ m），无法达到机组额定运行转速。

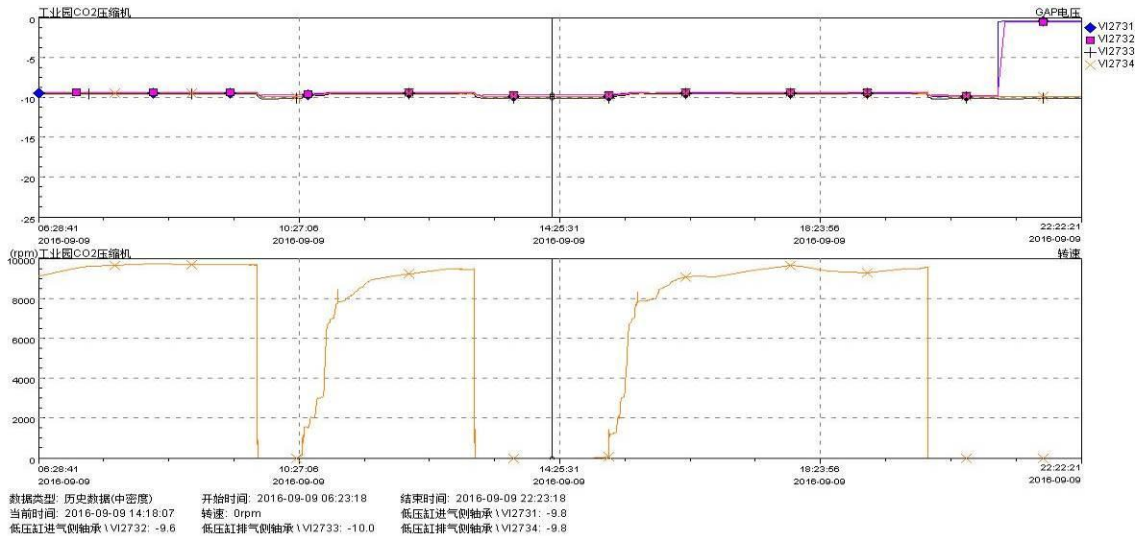
图3 探头的间隙电压趋势

- 1) 图3为低压缸轴振探头的间隙电压趋势,趋势平稳无过大波动,数值在设计线性范围内 ( $10V \pm 3V$ ),说明振动值可信。

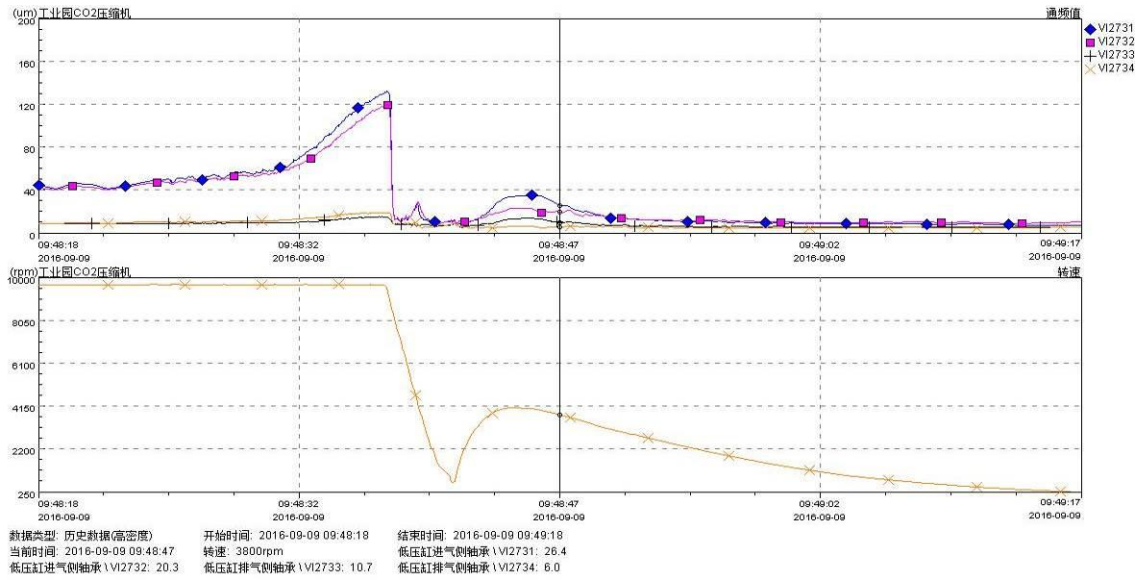
图 4 低压缸振动异常通频细化图

- 2) 图4为低压缸轴振动的通频趋势细化图,低压缸振动异常的变化呈两个阶段发展。第一阶段:机组在稳定转速运行过程中,振动大幅度增长至 $130\mu m$ ;第二阶段:机组在强迫停机过程中,振动小幅波动后回落。

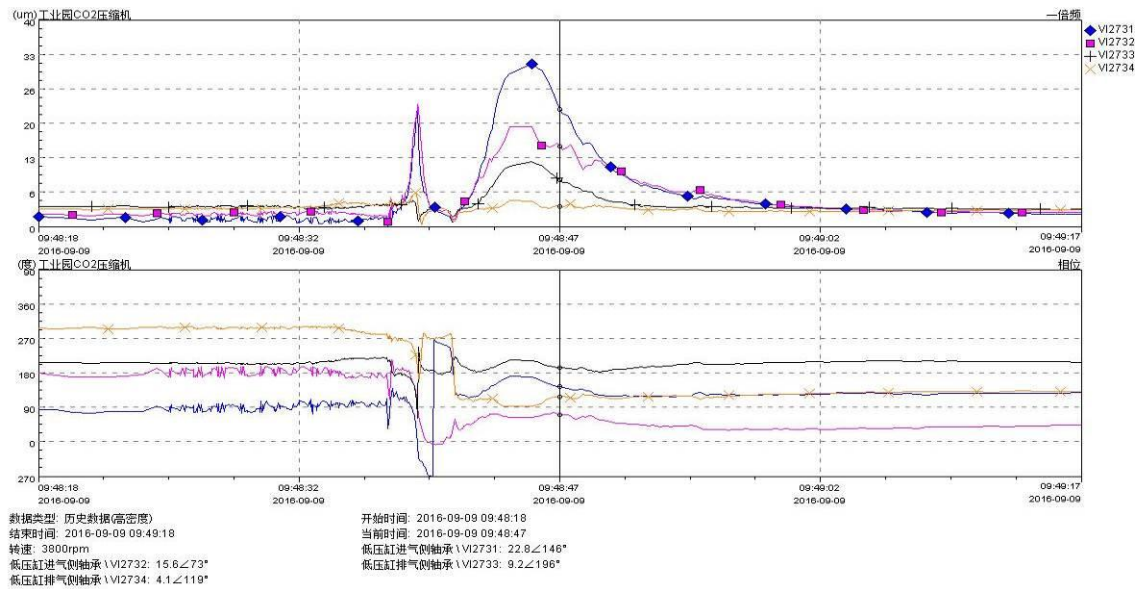
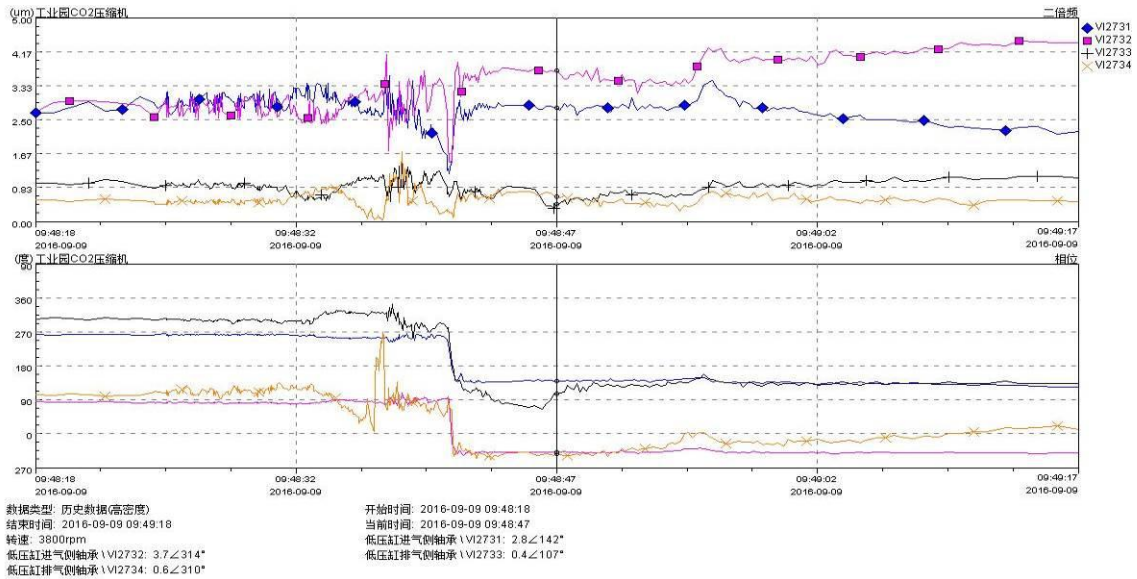
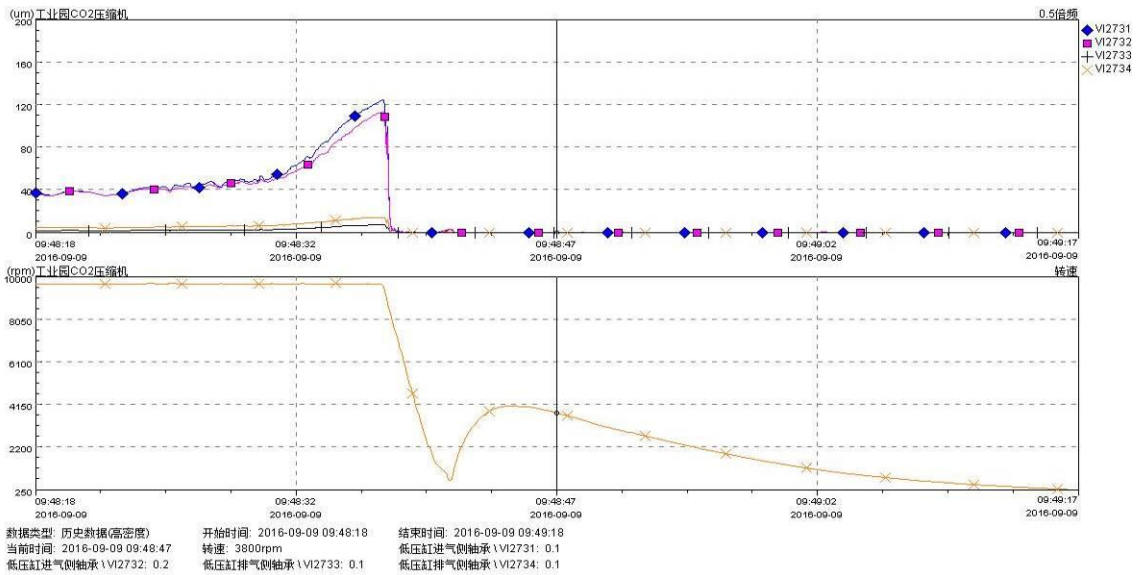
- 3) 图 5-图 7 为低压缸振动的工频、2X 和 0.5X 振动分量趋势，0.5 倍频是引起本次异常振动的主要特征频率。另外，在第二阶段低压缸强迫停机过程中，振动能量波动主要体现在工频上。

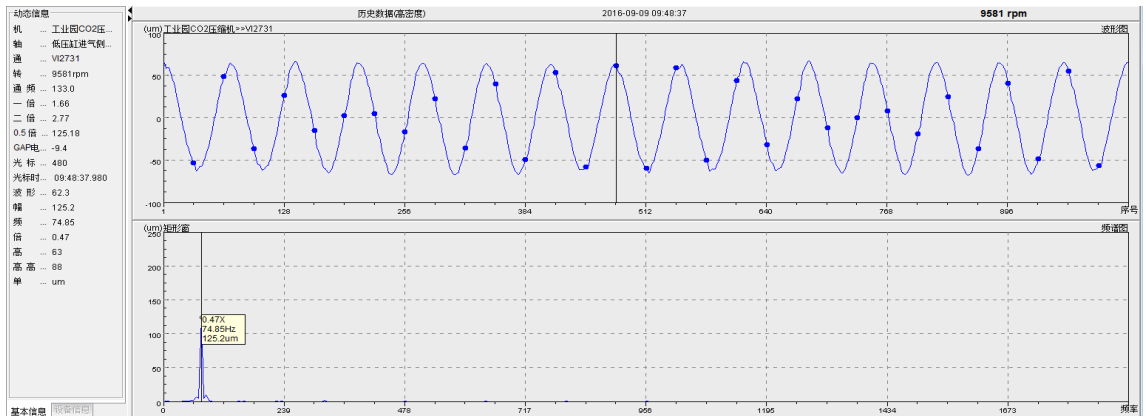
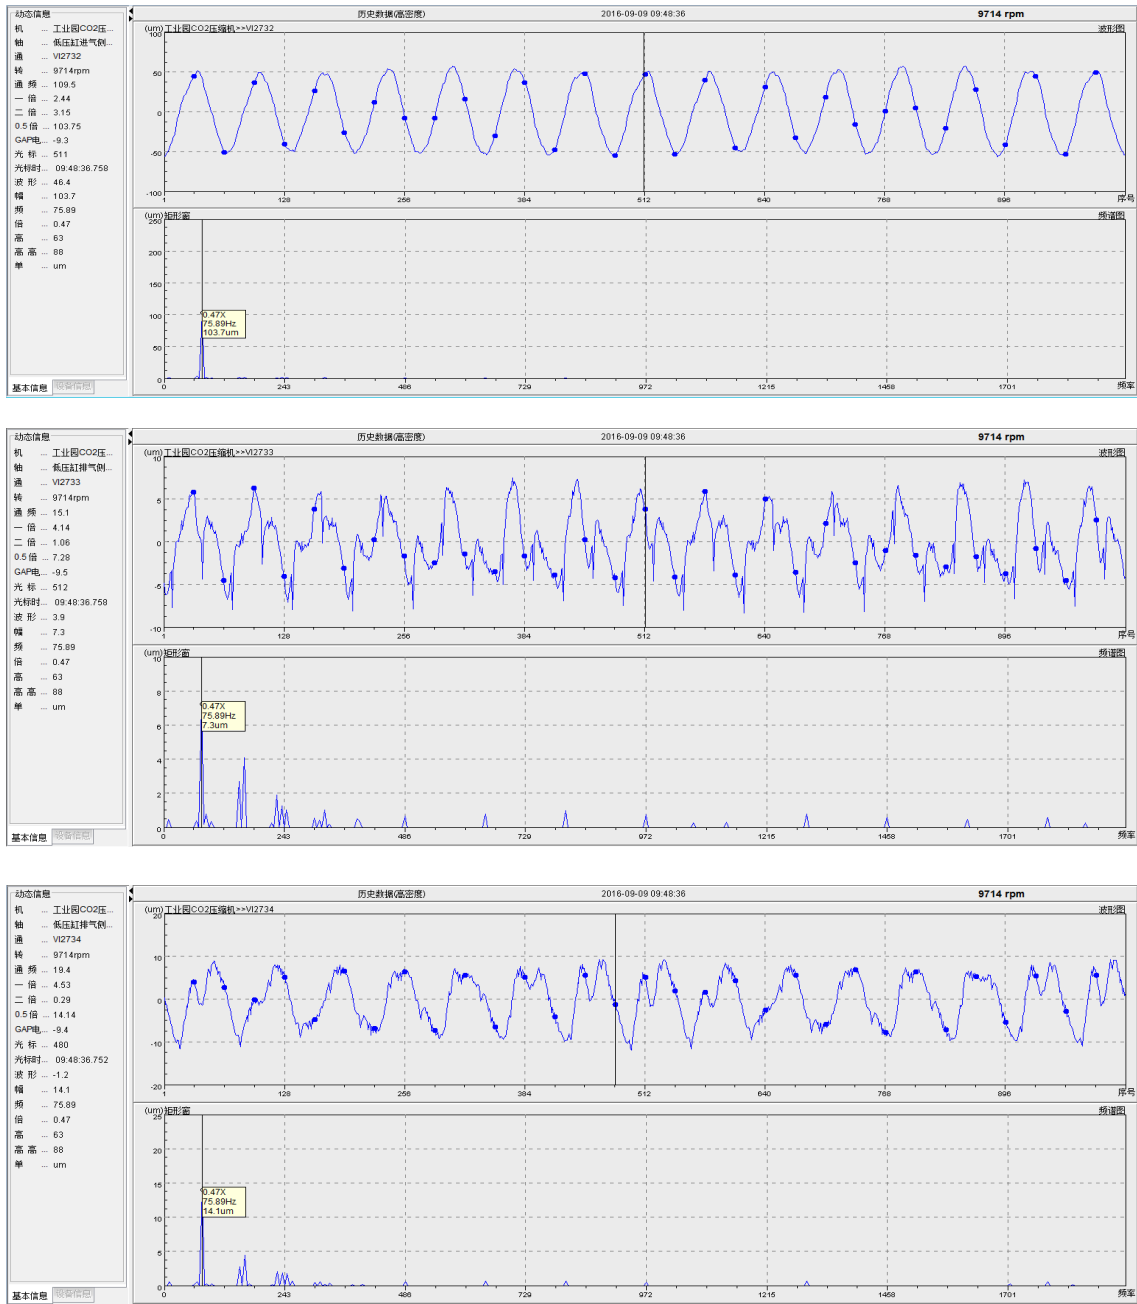
图 8 低压缸各测点波形频谱图

- 4) 图 8 为低压缸各测点的波形频谱图, 低压缸振动频谱以 0.47X(约 75HZ) 为主, 与低压缸第一阶临界转速 (4141RPM) 频率接近, 进入低压缸共振区域。另外, 进汽侧频谱成分纯净, 波形呈现正弦波; 排汽侧频谱成分主要由工频与 0.47X 叠加, 波形呈现多个波峰。

综上所述，低压缸的气路管道存在一些问题，引起低压缸一阶临界转速频率共振。

建议停机检查，恢复低压缸段的气路管道。

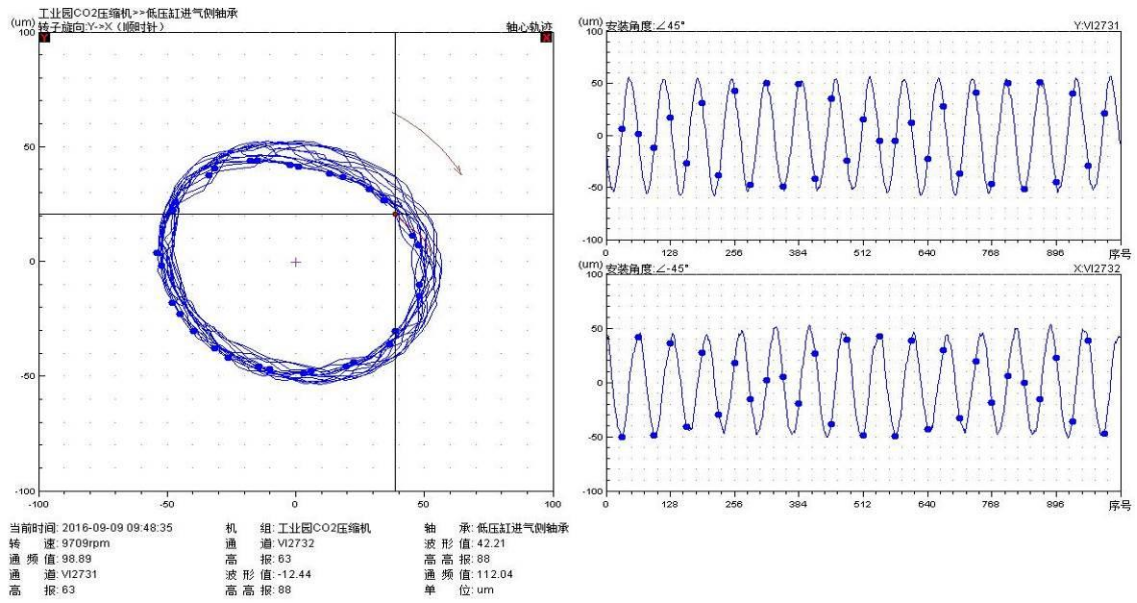
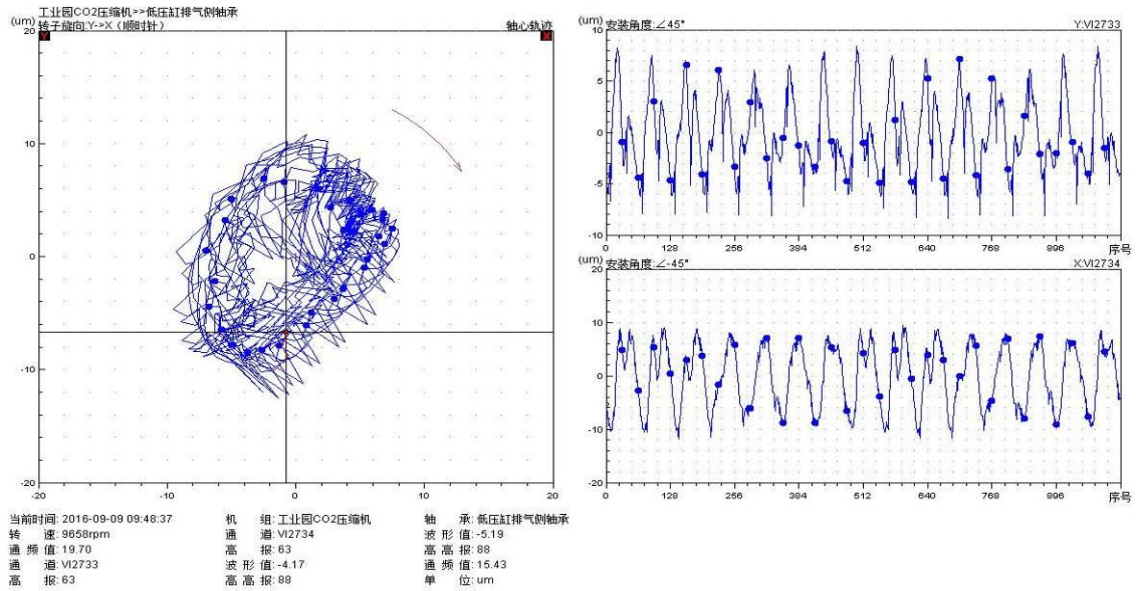
图9 低压缸轴端轴心轨迹图（第一阶段）

5) 图 9-图 10 为低压缸轴端轴心轨迹图，第一阶段轴端轴心轨迹均为正进动形式，且进汽侧轴心轨迹形态较稳定，排汽侧轴心轨迹发散；第二阶段轴两侧轴心轨迹涡动形式，均呈现正反进动交替状态，且其形态多处出现尖角。

a 第一阶段进气侧（正进动）

b 第一阶段排气侧（正进动）

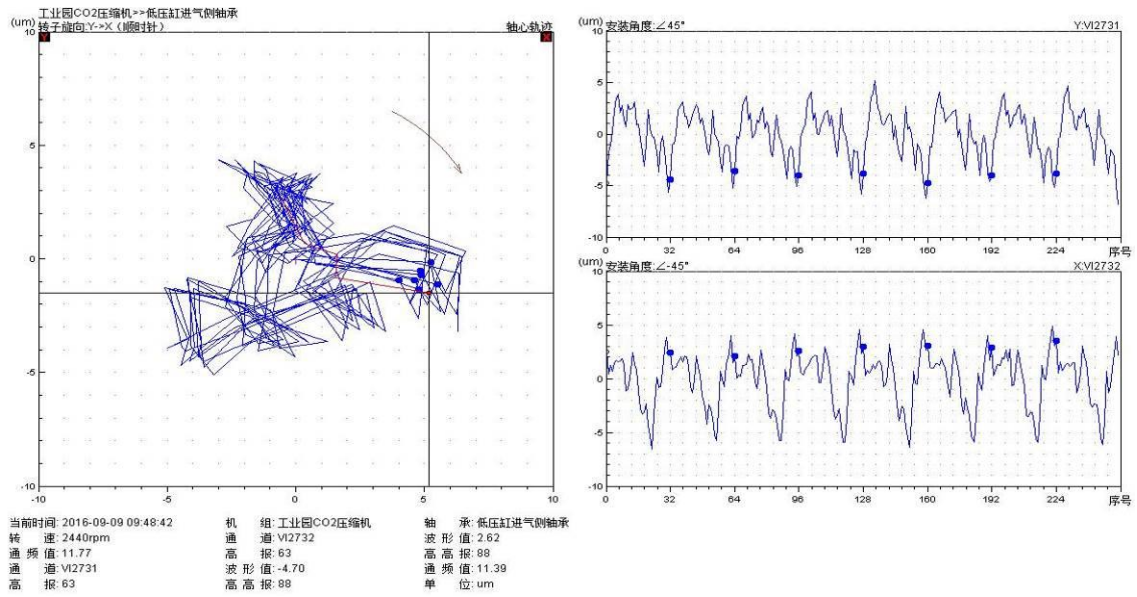
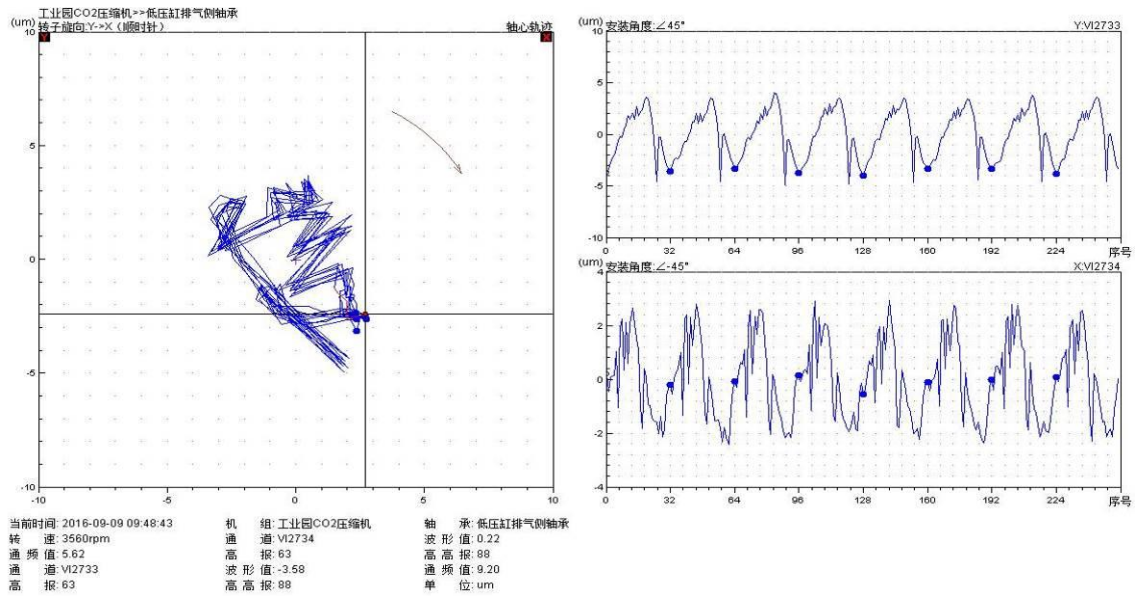
图 10 低压缸轴端轴心轨迹图（第二阶段）

a 第二阶段进气侧（反进动）

b 第二阶段排气侧（反进动）

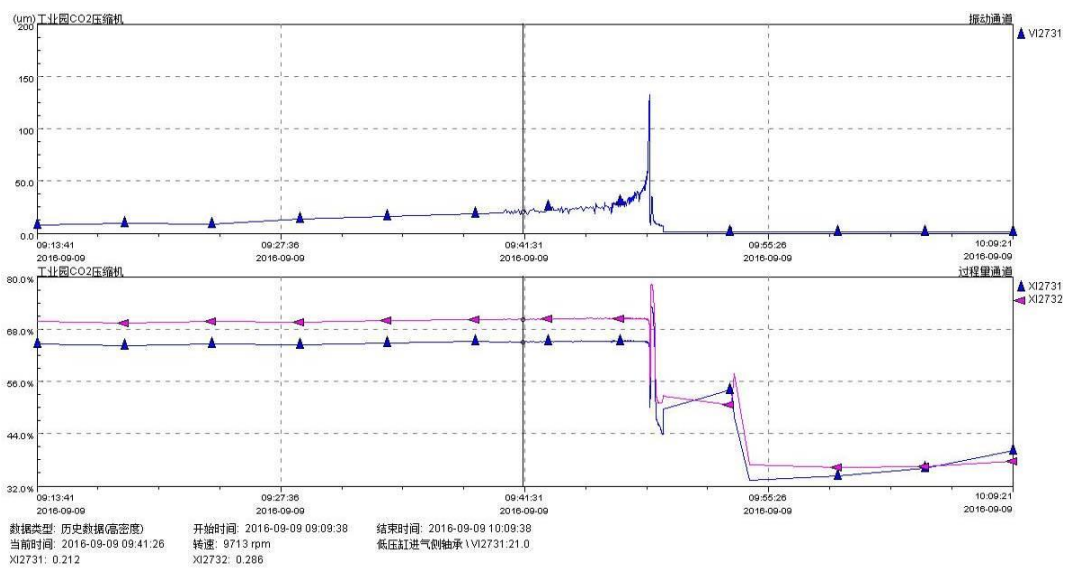
图 11 低压缸轴位移趋势

6) 图 11 为低压缸轴位移趋势，低压缸轴向振动情况正常。

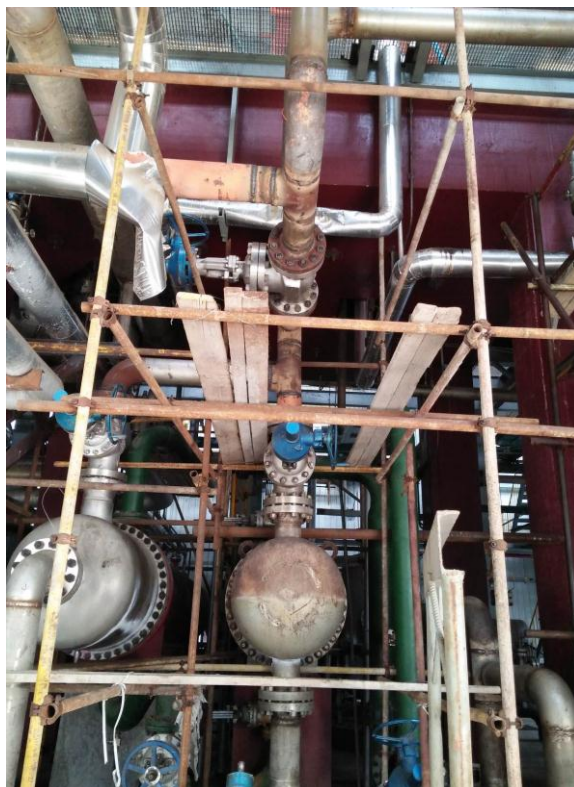
机组大修期间，对换热器做了更换处理，进而改变了低压缸出口气路管道。图 12-图 13 为大修期间对换热器的整改布置情况。

图 12 大修前二段出口管道

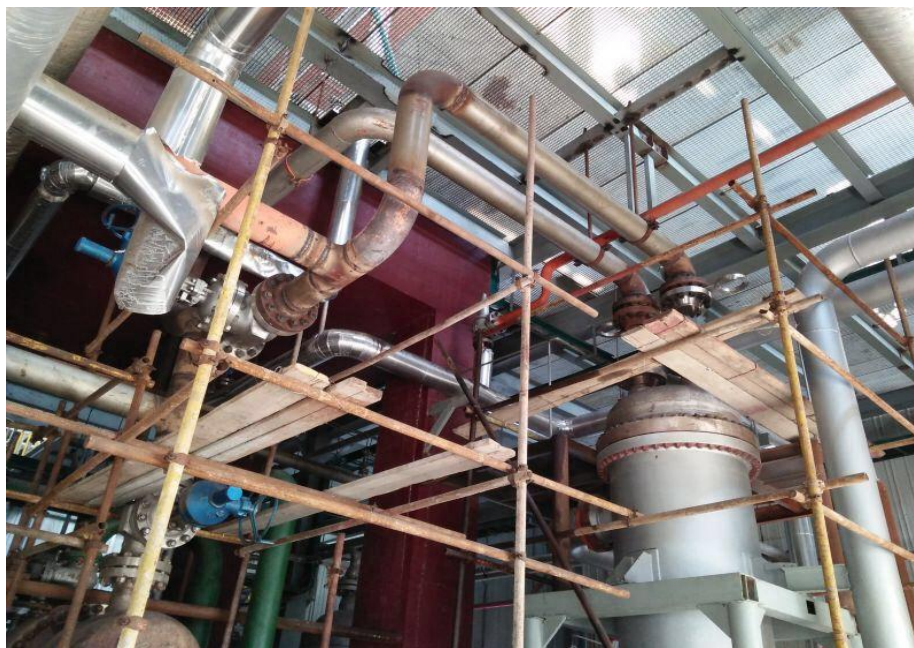
图 13 大修整改后二段出口管道

9月10日现场停机，采纳我方建议，对低压缸出口气路管道进行整改复原。9月11日，低压缸气路管道复原后，机组再次开车，低压缸达到额定运行转速，振动平稳无异常（如图14），满足了生产的需求。
