# 某 PTA 装置汽轮机断叶片故障分析

撰写人：袁林 审核人：奚成春

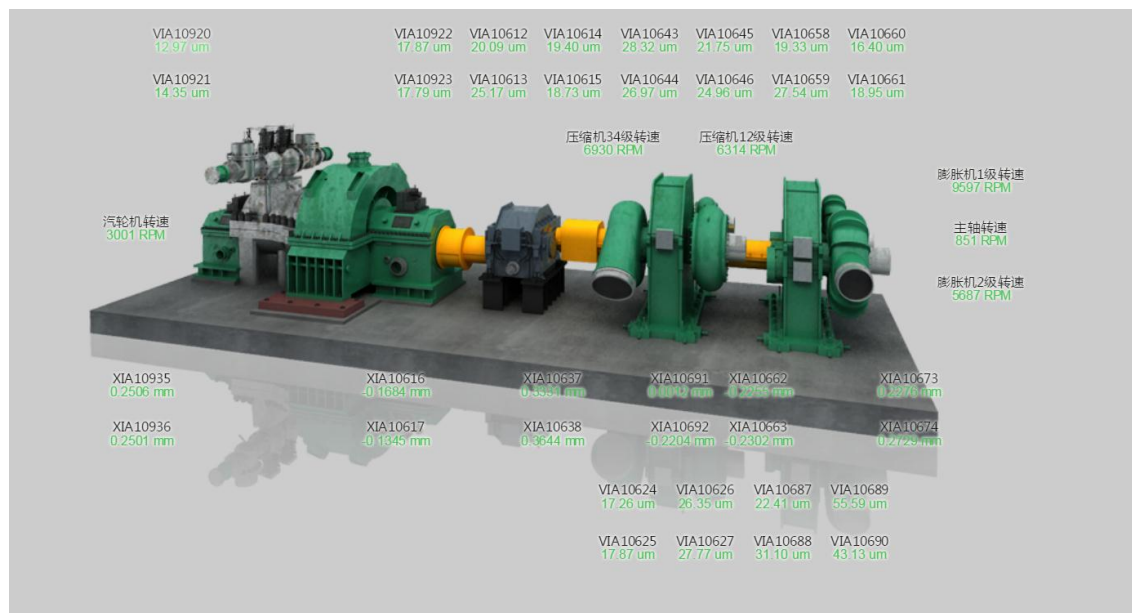
PTA 装置由沈鼓集团成套提供，其中汽轮机由杭汽提供，汽轮机型号为 NKS71/3.2。机组总貌图如图 1 所示：

图 1 机组总貌图

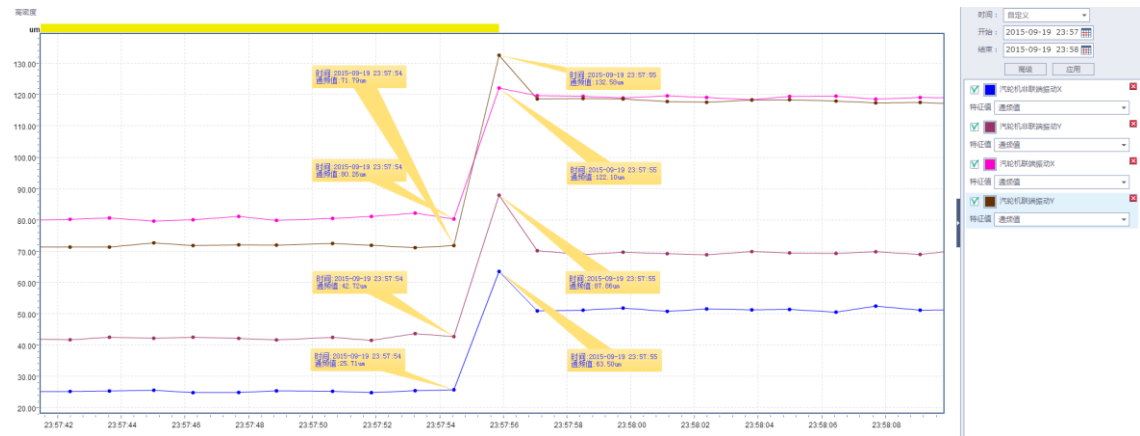
机组于 9 月 15 日 17:59:47 启机，9 月 19 日 23:57:55 时刻，4 个通道振动出现跳变，联端两个通道振动幅值由  $80\mu\text{m}$  上升至  $115\mu\text{m}$ ，非联端两个通道振动幅值同步突增近  $30\mu\text{m}$ ，1 倍频的幅值和相位发生了明显变化，此过程持续时间为 1s，振动幅值瞬间上升后无回落迹象。

图 2 通频趋势图

从图 2~图 7 分析，汽轮机的异常振动能量主要集中在工频上，0.5x 有一定程度波动，在 1s 的时间内工频振幅瞬间突然升高且无回落迹象。

通过以上分析，判断汽轮机转子发生了永久性的机械损伤，转子上有异物脱落（如叶片断裂）的可能性比较大。

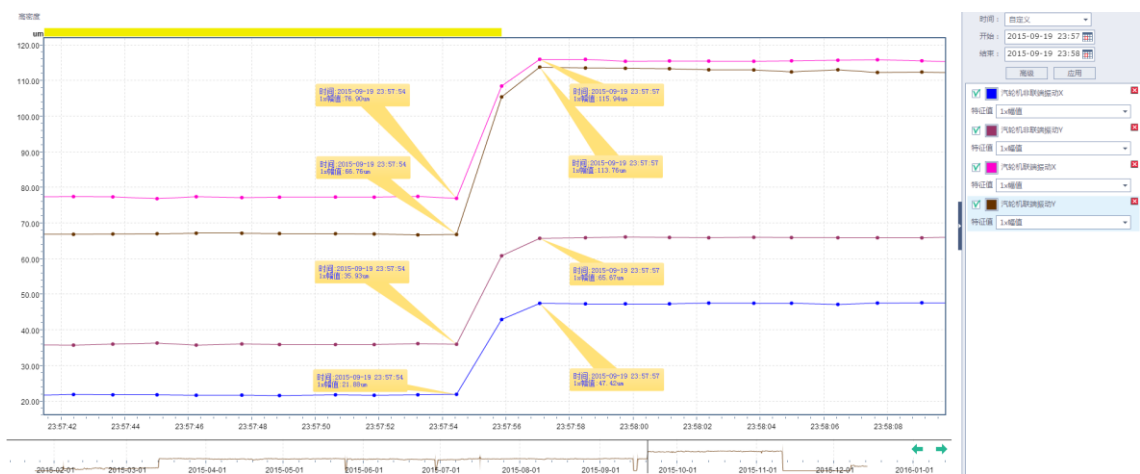
图 3 1x 趋势图

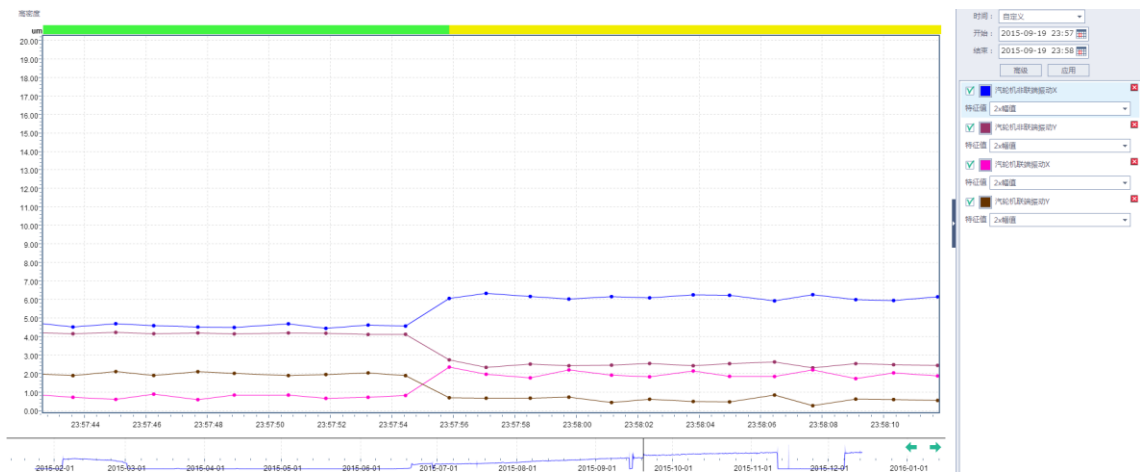
图 4 2x 趋势图

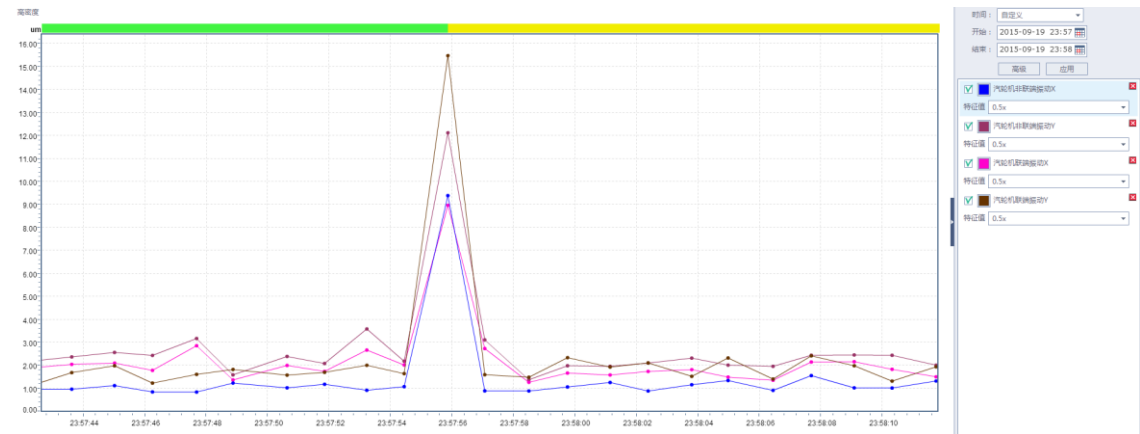
图 5 0.5x 趋势图

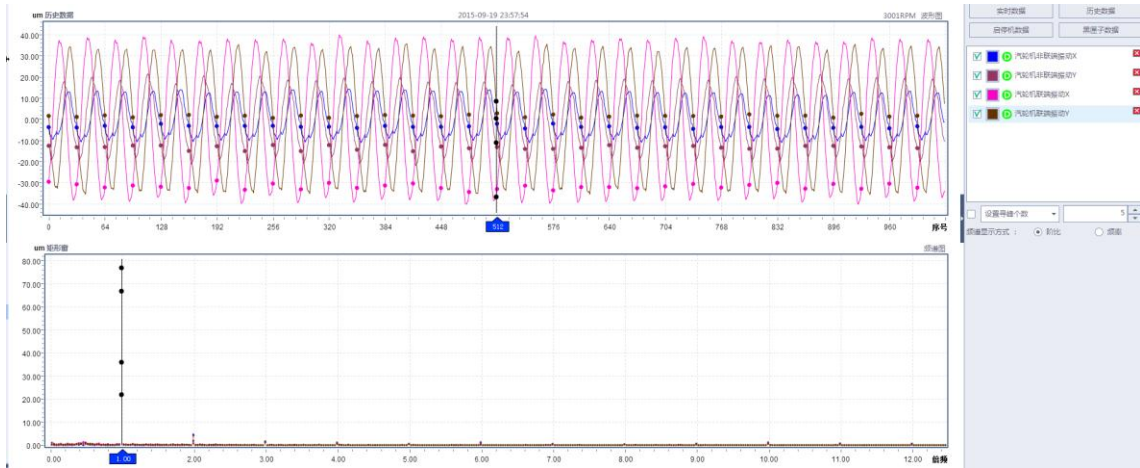
图 6 振动变化前各通道波形频谱图

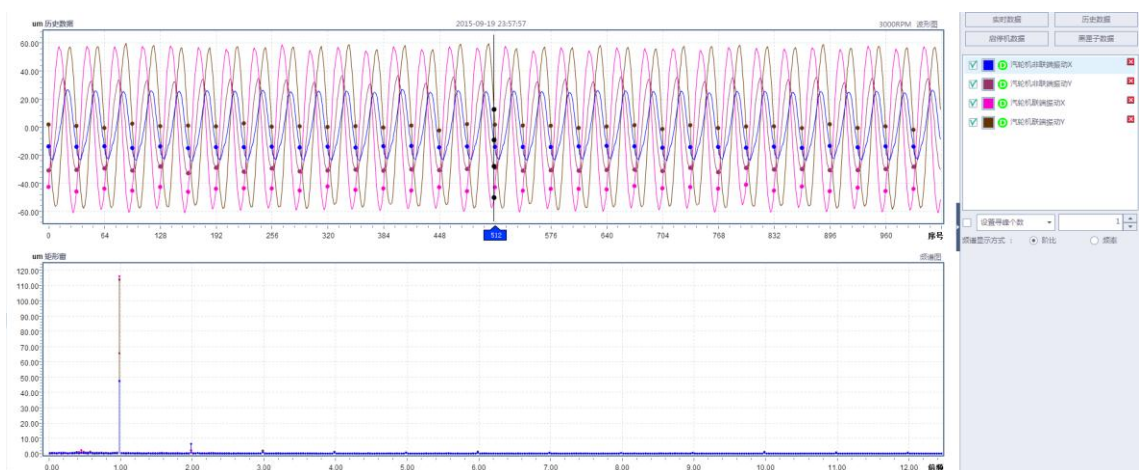
图 7 振动变化后各通道波形频谱图

建议尽快择机停车，对汽轮机转子进行检查、处理。

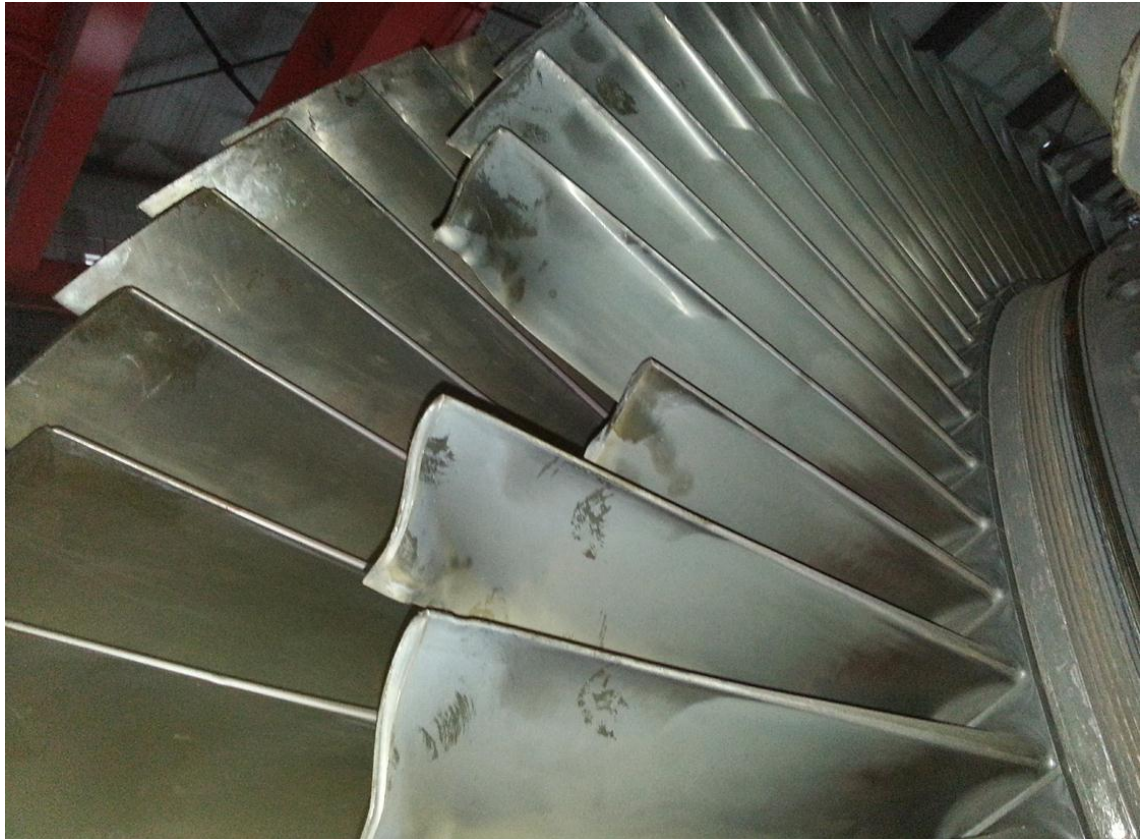
用户停机检修，解体检查，发现汽轮机末 2 级和末 4 级叶片断裂。解体后汽轮机见图 8~图 11：

图 8 末 2 级叶片断裂的现场照片

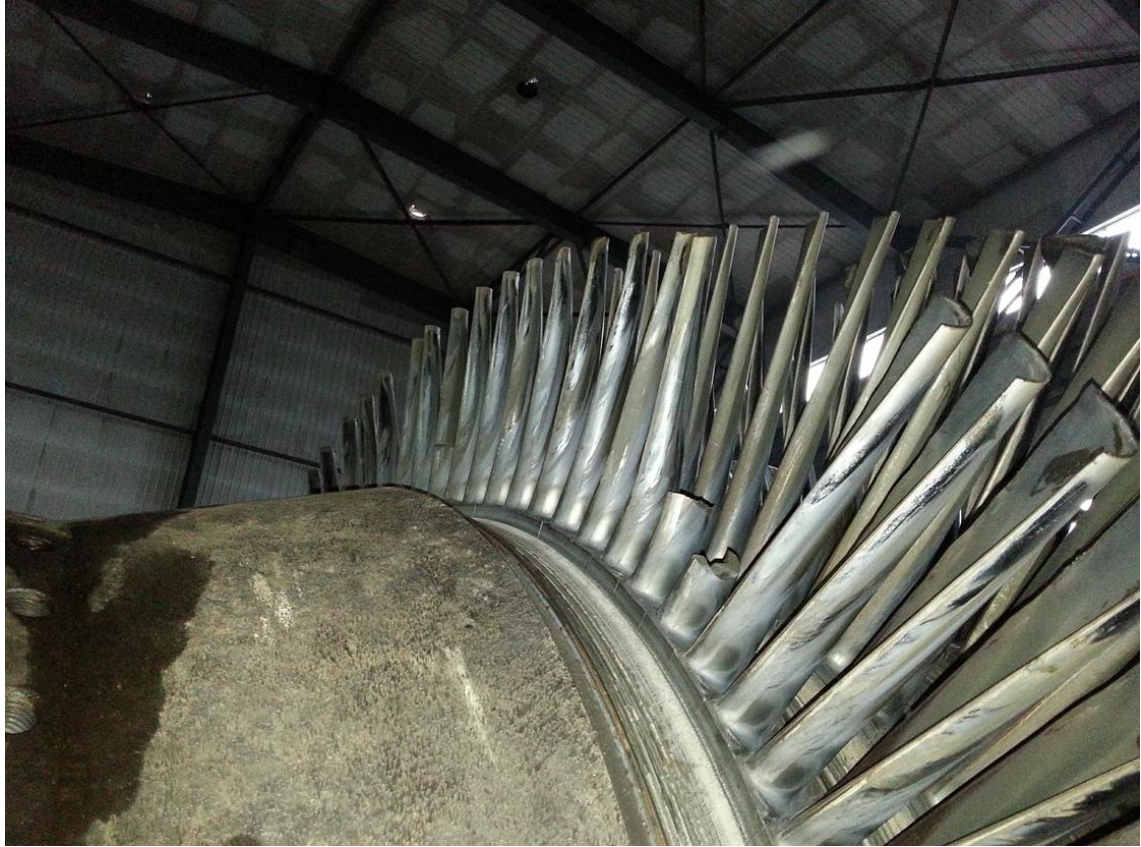
图9 末4级叶片断裂的现场照片

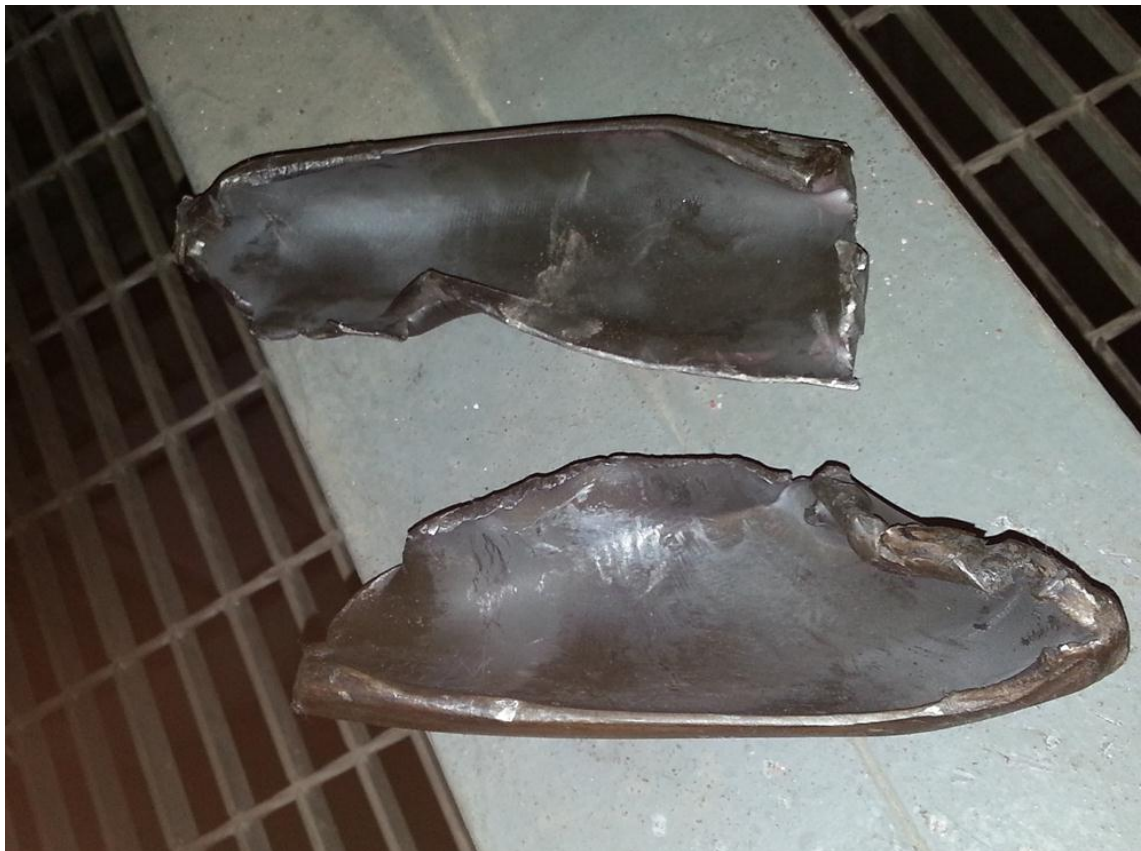
图10 末4级断裂下来的叶片残片的现场照片

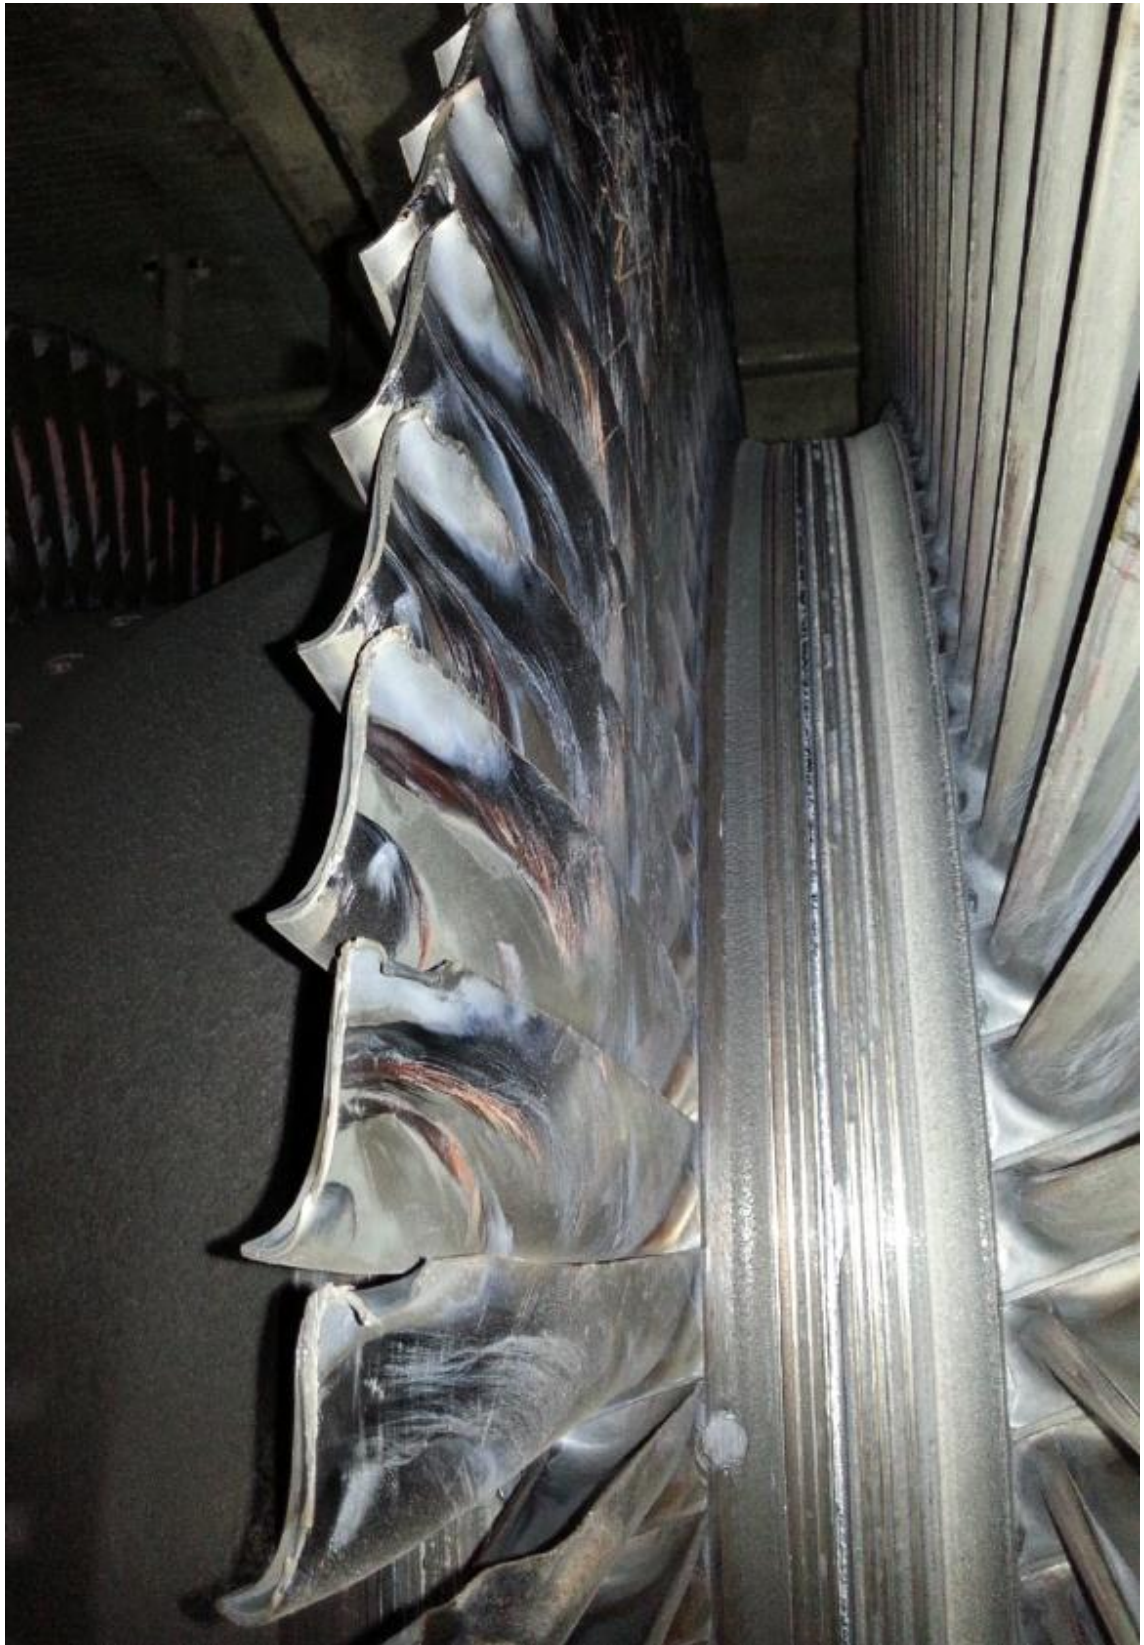
图 11 叶片断裂后对其它部位的损伤的现场照片
