某厂丙烯压缩机组案例分析

一、 机组概况

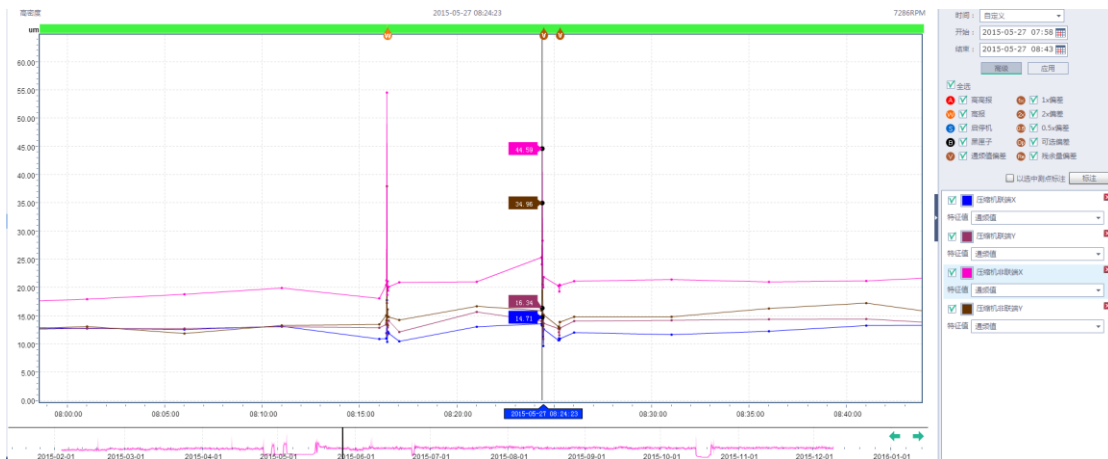
图 2 趋势图

该压缩机组在 2015 年 5 月 17 日启机以来一直稳定运行，在 5 月 27 日 08:16 振值突然增高，压缩机非联端 X 通道振值达到 54.53 μm 触发高报，08:24 振值再次发生波动，压缩机非联端波动较为明显。

图 2 是 5 月 27 日发生 2 次振动波动的趋势图，压缩机非联端振动波动明显，图 3 为 4 个通道的 1X 趋势图，1X 幅值无明显波动。

通过以上图谱分析，并结合现场反馈现象，判断压缩机发生喘振。建议现场操作应注意稳定流量，进行工艺调整时注意结合与之相连的管道网络系统的工作特性进行调整。

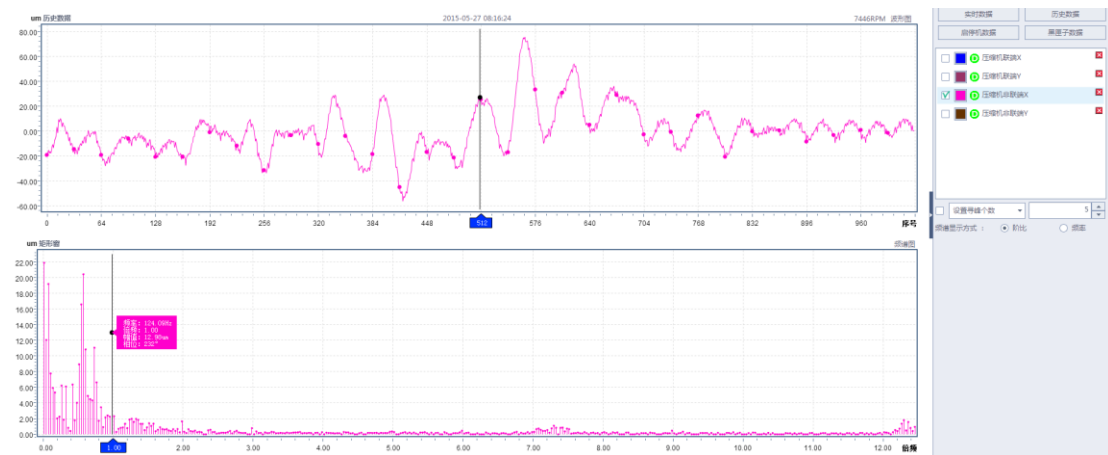
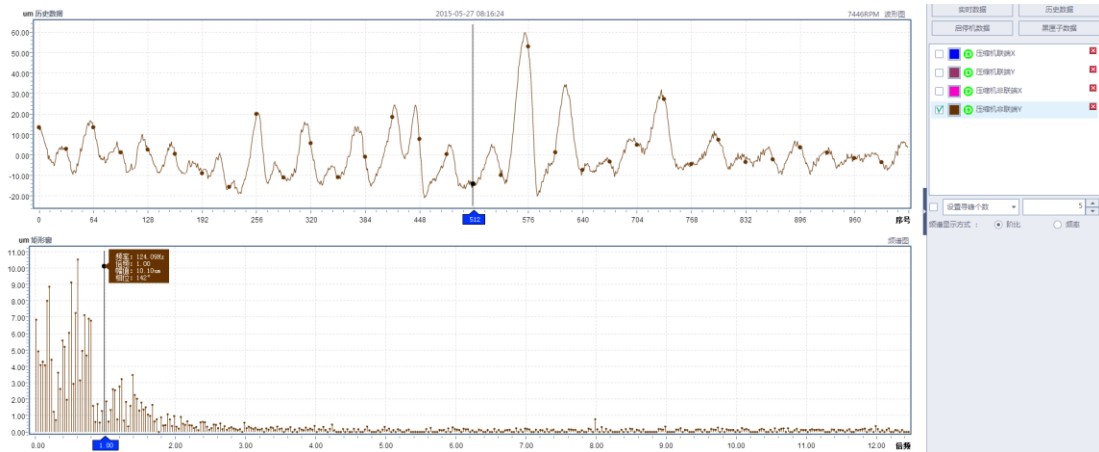
图 4~图 5 为压缩机非联端 2 个通道的波形频谱图,对比波动前主要以低倍频波动为主,与现场人员联系,反馈出口压力与流量指示有明显波动现象。

图 4 波形频谱图

图 5 波形频谱图

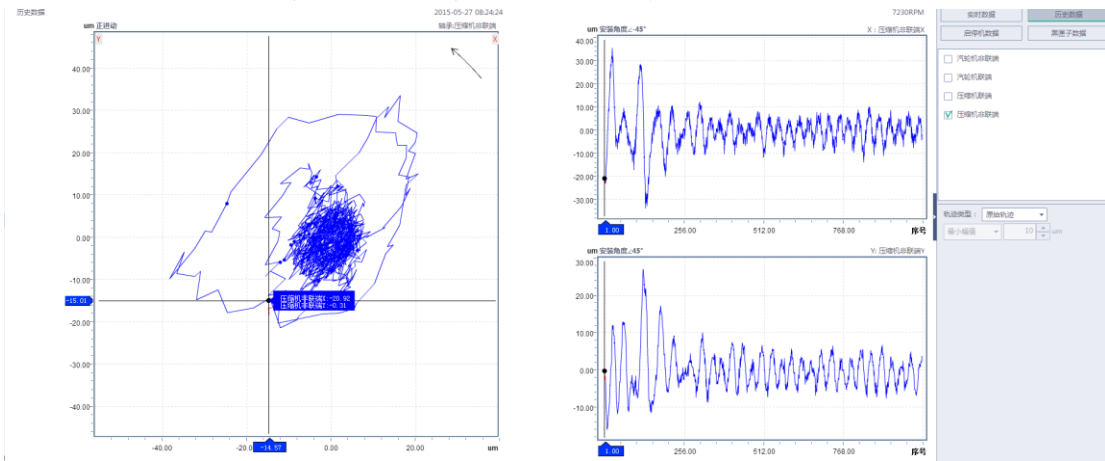
图 6 轴心轨迹图

图 6 为波动时的轴心轨迹，轴的运动范围明显增加，其运动方向为正进动。
