某厂合成气机组压缩机组高压缸转子不平衡故障

撰写人：张旭 审核人：奚成春

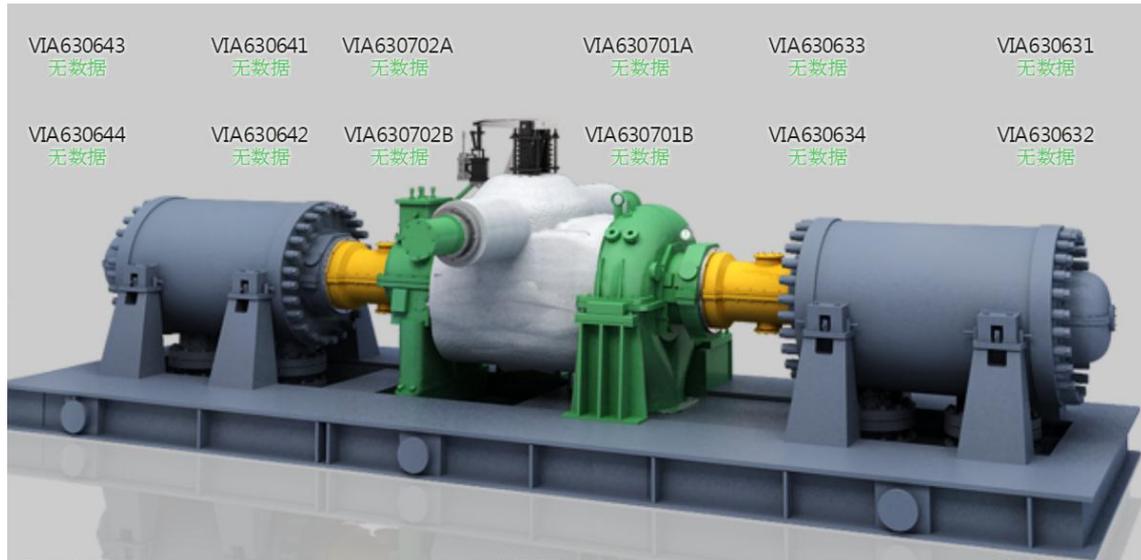
图 1 机组总貌图

该合成气机组由汽轮机拖动，左侧为压缩机高压缸，右侧为压缩机低压缸。汽轮机由杭汽提供，压缩机由沈鼓制造。

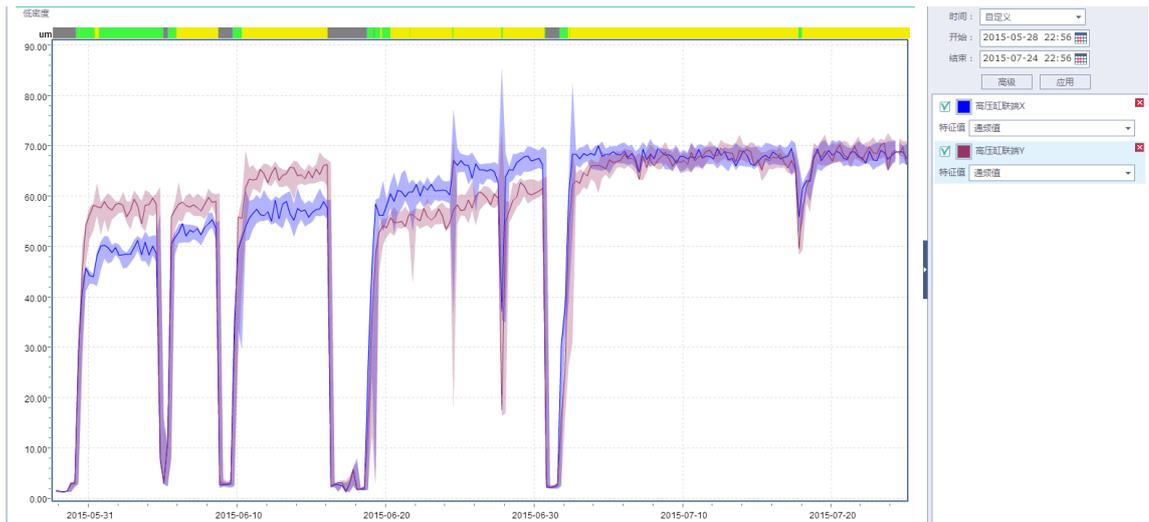
图2 通频值趋势图

该机组自 2015 年 5 月份开机运行以来，高压缸联端两通道振动通频值为 45~50 μm ，但每次重新开机后，振动幅值均有增加，通频值最大接近 70 μm ，远远超过报警值 62.5 μm ；机组启停机过程中，联端两通道最大曾达到 113.75 μm 。图 2 为高压缸 6~7 月份的振动趋势图。

综合以上图谱分析判断，该压缩机组存在转子不平衡类故障。建议对高速轴做动平衡或者更换备件转子。若暂时不具备停机条件，需注意机组在 7000rpm 以上升降转速时缓慢进行，严格按照操作规程操作。

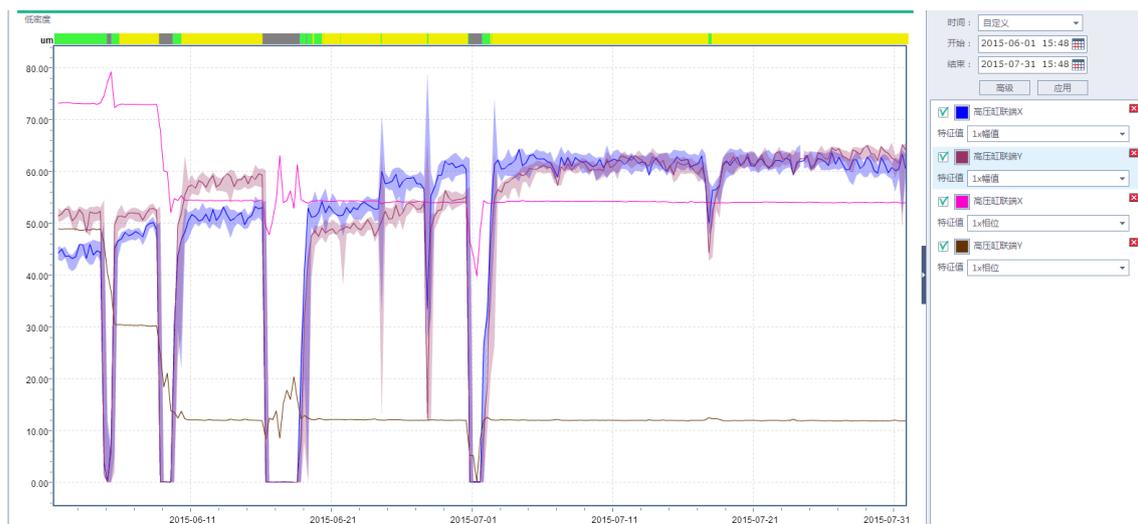
图3 1X 幅值及相位趋势图

从图3 1X 幅值和相位趋势图中可以看出，机组运行时 1X 幅值较大，但当转速稳定时，1X 相位比较稳定。

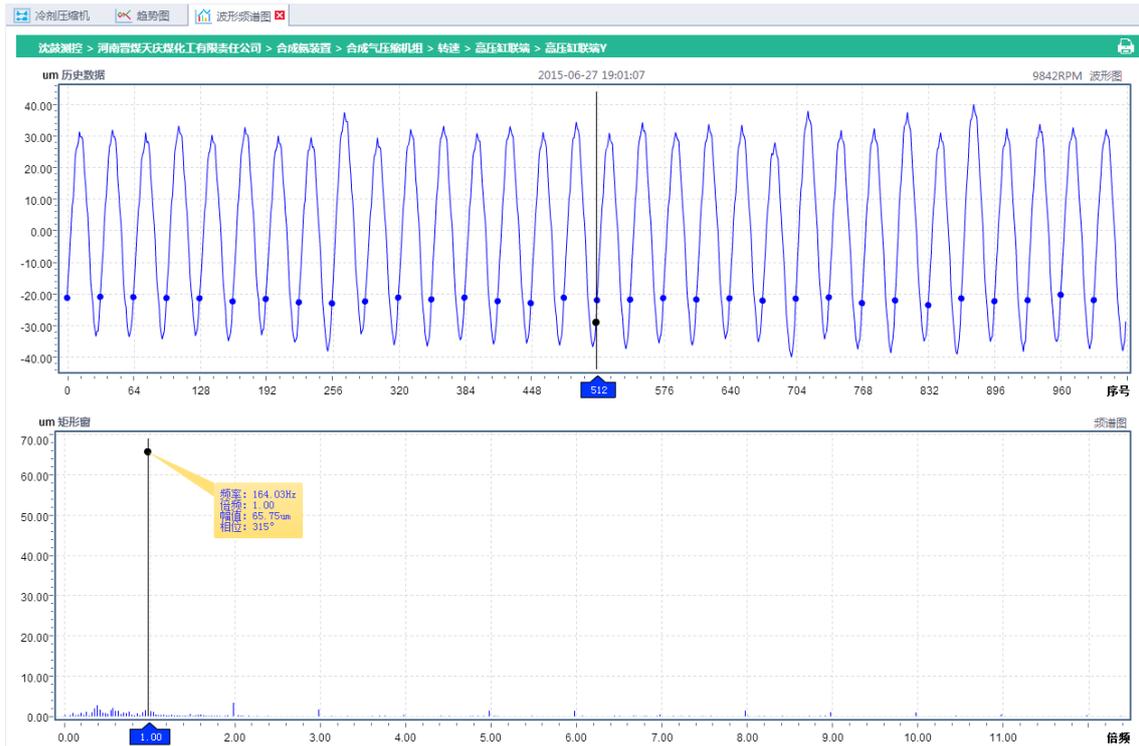
图 4 高压缸联端 Y 通道波形频谱图

从波形频谱图上看，原始时域波形为正弦波，谐波能量主要集中在 1X 上，其它倍频成分所占比例较小，见图4。

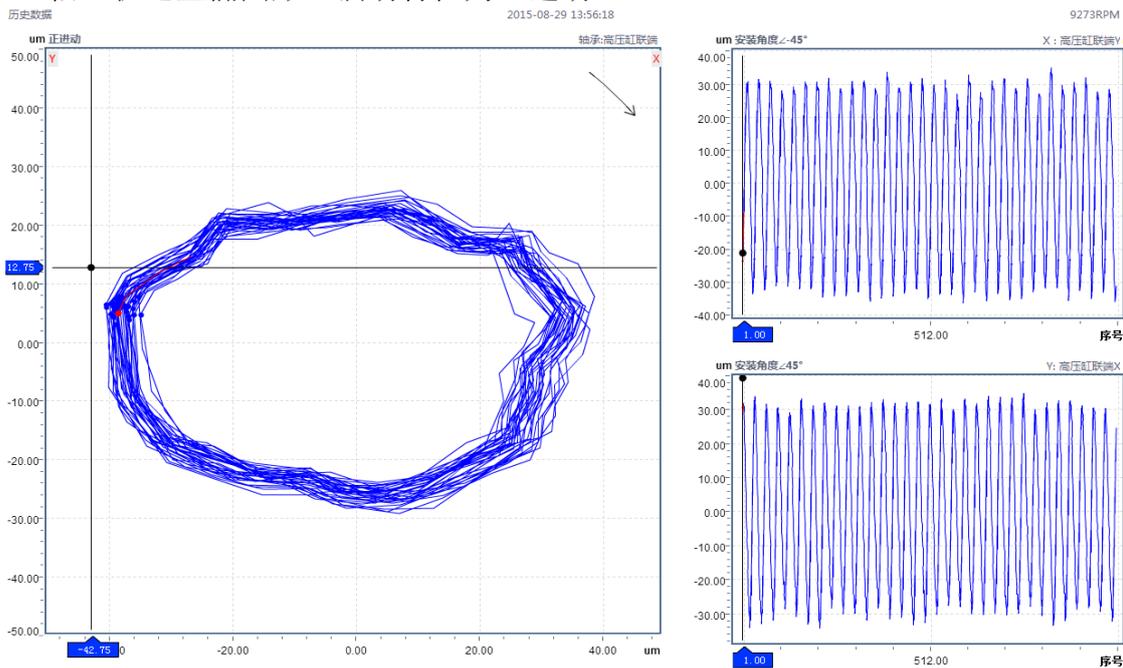
图 5 高压缸联端轴心轨迹图

轴心轨迹呈椭圆形，涡动特征为正进动。

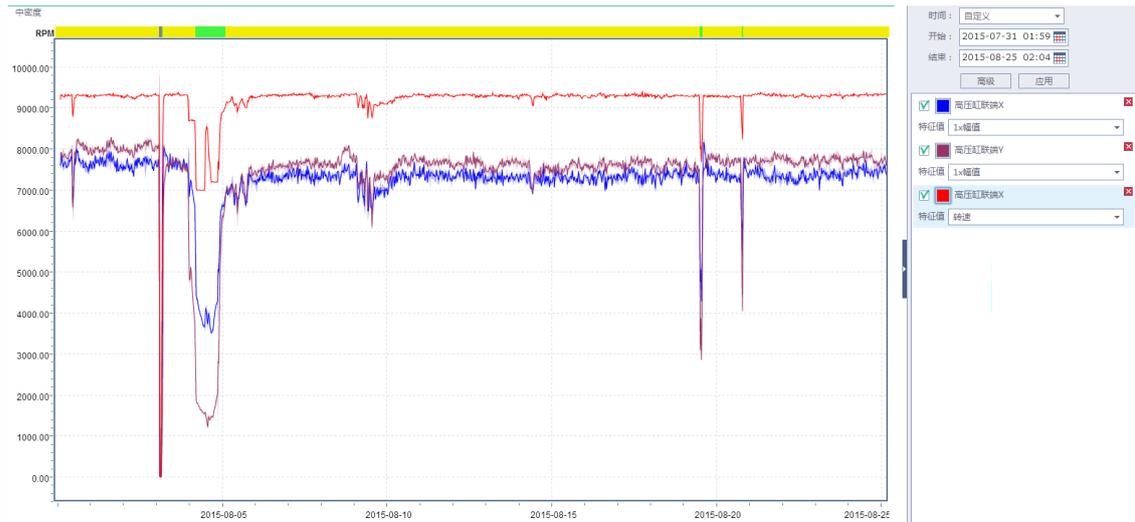
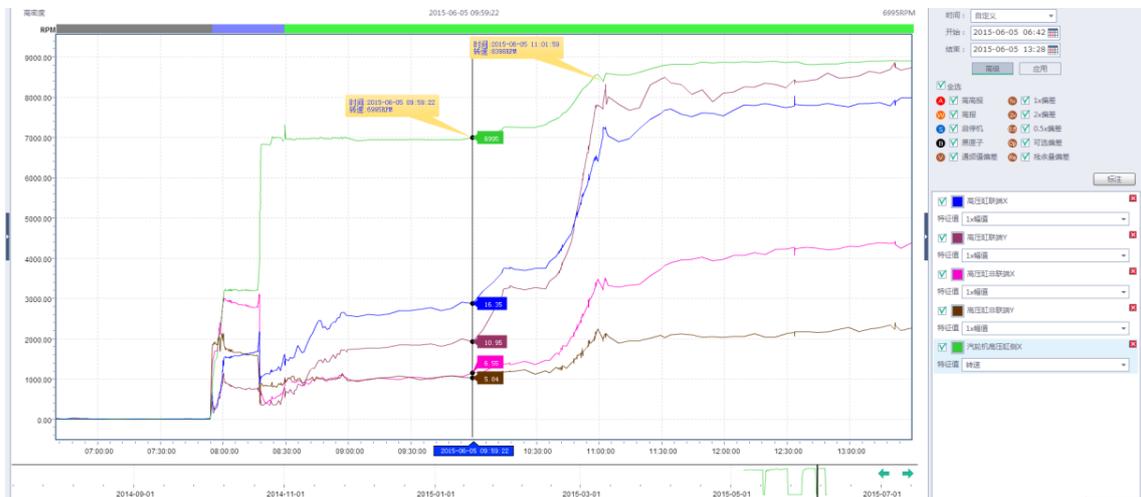
图 6 通频值随转速变化关系图

从振动通频值随转速关系图中可以很明显的看出，当转速改变时，高压缸 1X 幅值也随之变化。特别是当转速上升至 7000r/min 以上时，较小幅度的转速变化都会导致振动值大幅增加。
