某厂丙烯压缩机组案例分析

撰写人：王慧 审核人：奚成春

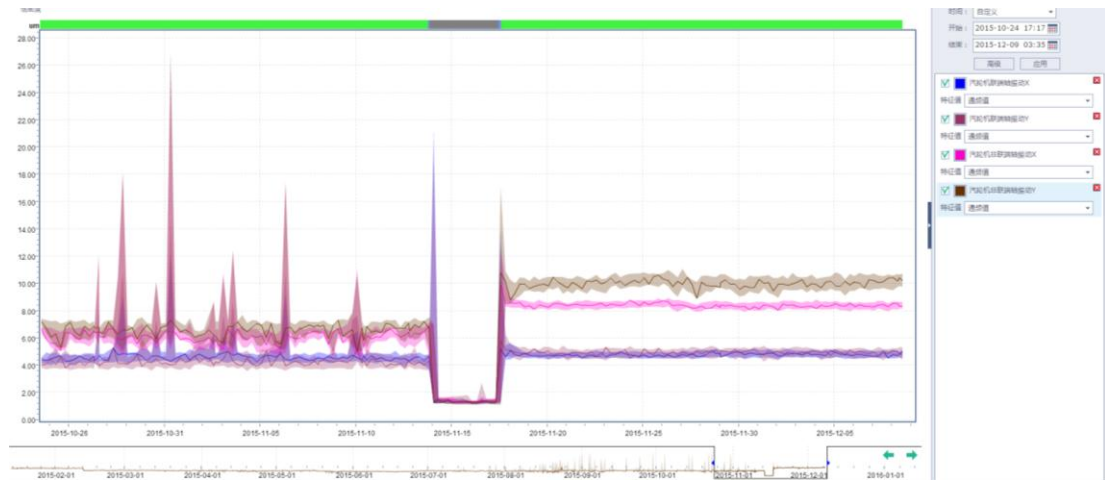
图 8 为机组 2015 年 11 月 17 日启机后与之前的振动趋势对比图，汽轮机振值未出现波动。

增加盘车时间，消除转子热弯曲。
