某厂汽轮发电机组案例分析

一、 机组概况

汽轮机由上海汽轮机提供，型号：CCJK330-16.67/1.2/0.5/538/538；发电机由上海发电机厂提供，型号：QFSN-330-2。

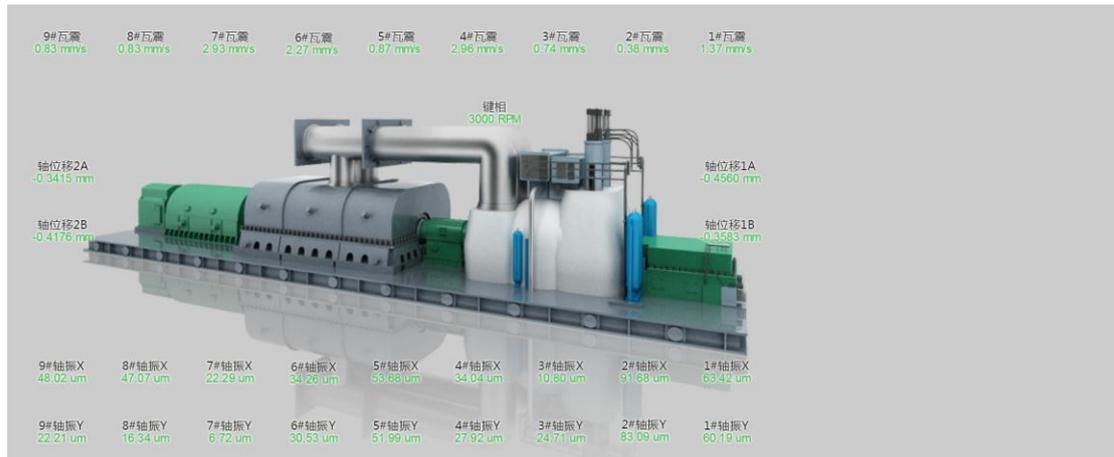
图 1 总貌图

总貌图如图 1 所示：

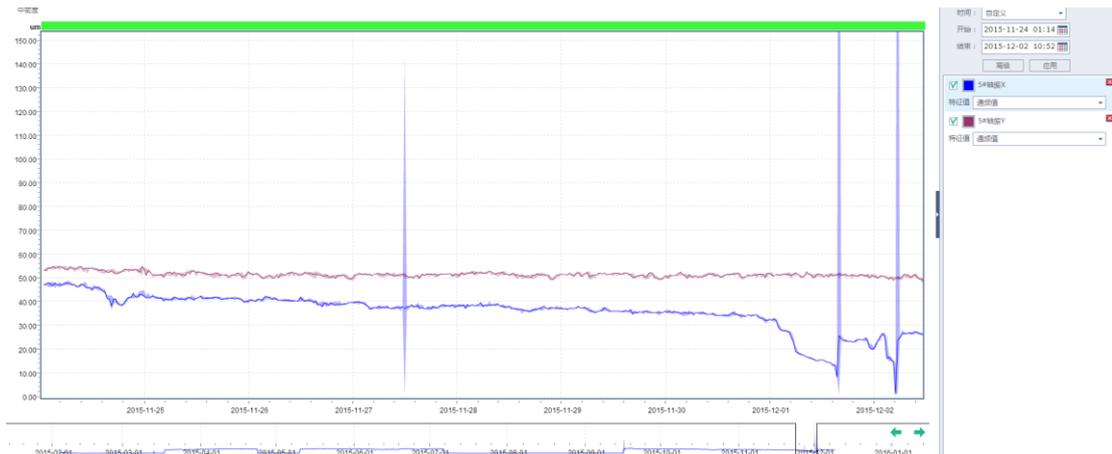
图 2 5#轴 X 通道与 Y 通道趋势

该发电机组在 2015 年 9 月 16 日检修完成启机以来一直稳定运行，但在启机后发电机组 5#轴瓦 X 通道振值在逐渐减小，其 GAP 电压值在逐渐增大，另一通道轴振 Y，无该现象；11 月 23 日该现象加剧，其振值明显减小，最终振值为 0.98um，GAP 电压值为-1.14V。

图 2 为发电机组 11 月 24 日至 12 月 2 日现象明显加剧时 5#轴瓦 2 个通道的振动趋势图，观察可发现其 X 通道振值明显减小，另一通道 Y 无变化，现场人员对二次表前端线缆接口处进行 2 次插拔无明显效果。

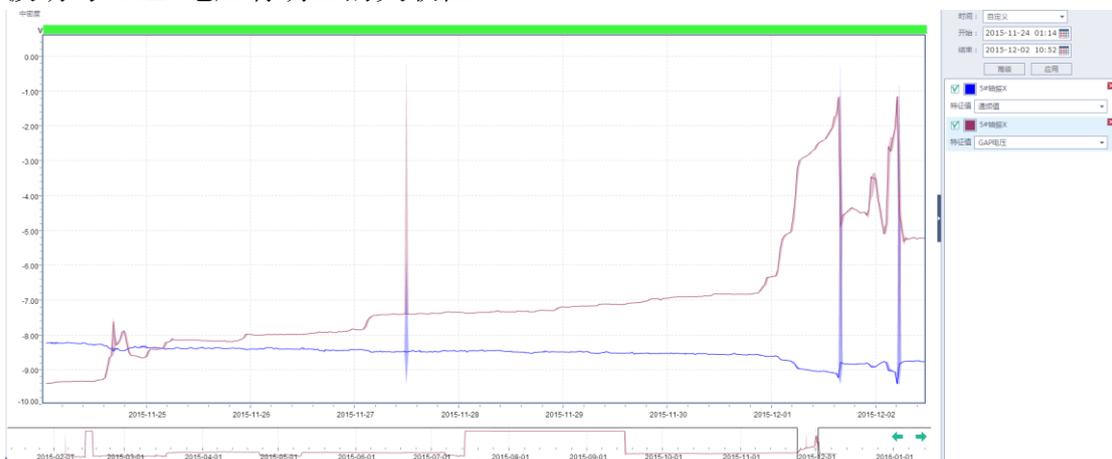
图 3 5#轴瓦 X 通道的通频值与 GAP 电压

图 3 为 5#轴瓦 X 通道的通频值与 GAP 电压波动的对比图，可观察到振值的波动与 GAP 电压有明显的关联性。

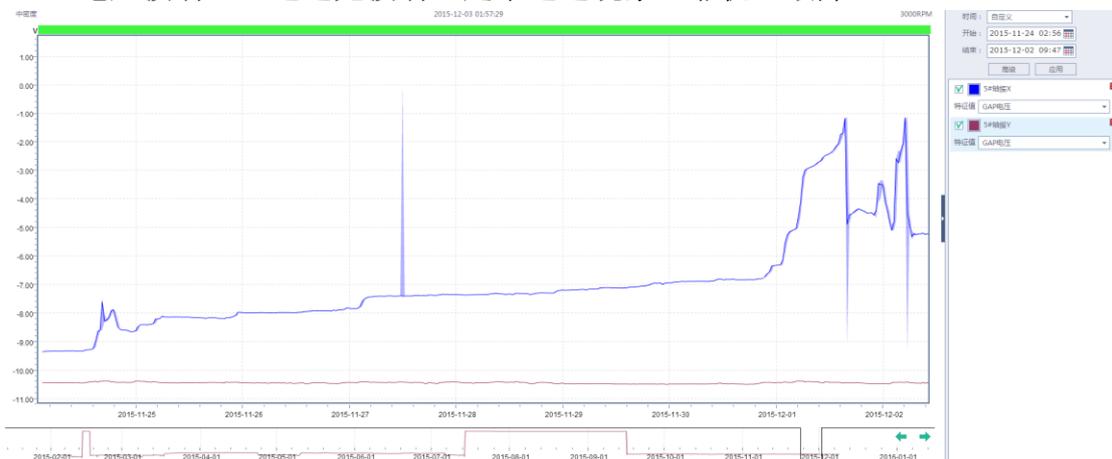
图 4 5#轴瓦 X 通道及 Y 通道的 GAP 电压

图 4 为 5#轴瓦 X 通道及 Y 通道的 GAP 电压对比图，可观察到只有 X 通道 GAP 电压波动，Y 通道无波动，是单通道现象，非机组故障。

通过以上图谱分析，5#轴瓦 X 通道振值波动，是传感器系统异常，非机组故障。

建议检查该通道传感器系统。
