汽轮机汽缸内部密封摩擦问题的分析

撰写人：张旭 审核人：奚成春

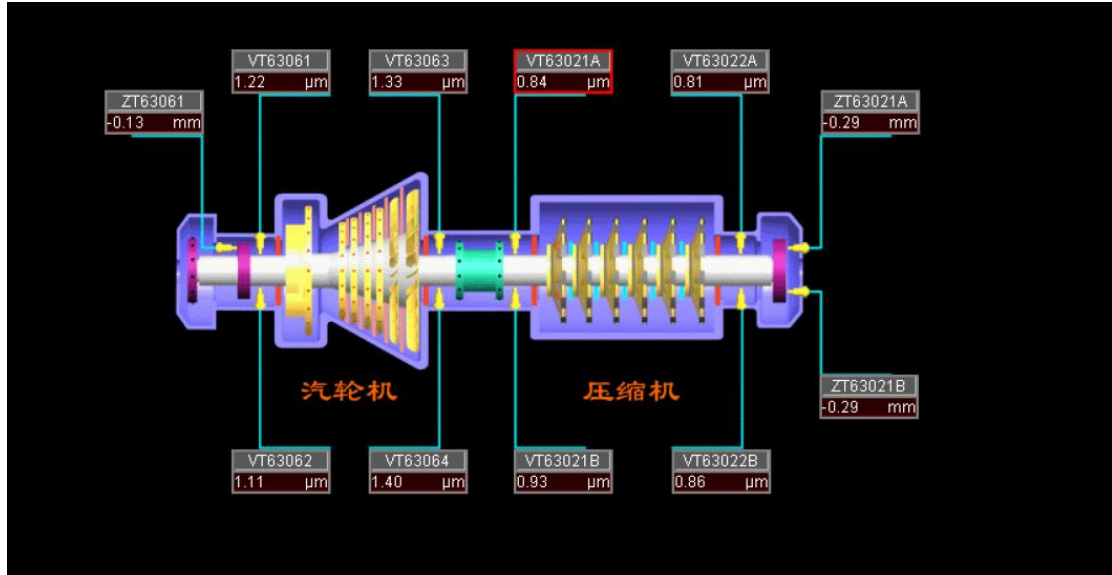
图 1 氨冰压缩机组总貌图

该氨压缩机组总貌图如图 1，汽轮机拖动压缩机，汽轮机由杭汽集团提供。

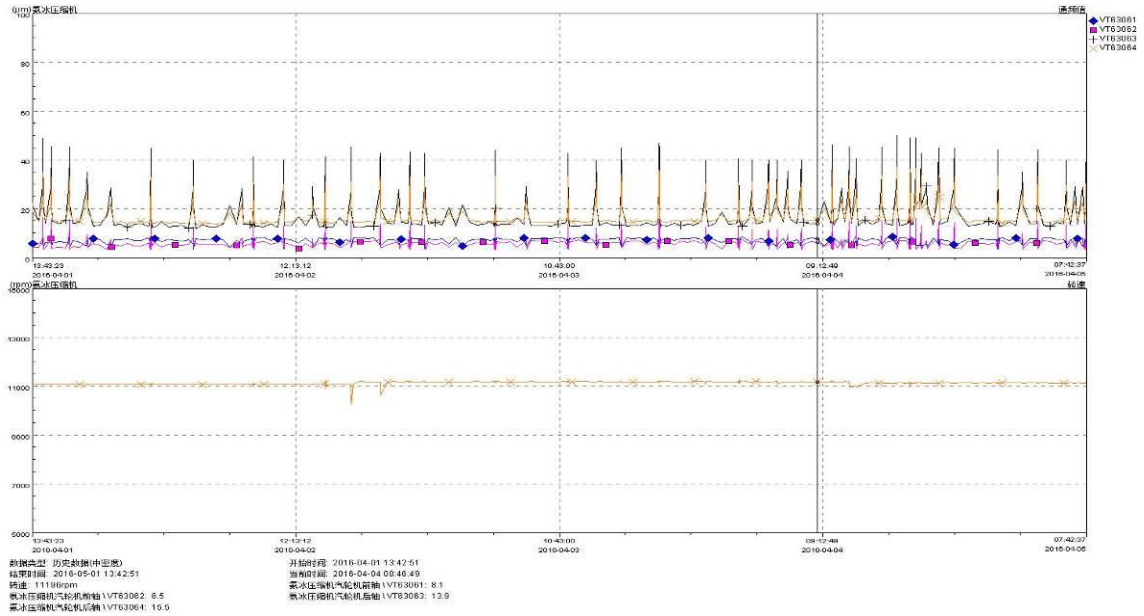
图 2 汽轮机通频趋势图

图 2~图 4 是汽轮机振动的相关图谱，汽轮机出现波动的时刻，后端两通道振值较高，主要以 1X 幅值增加为主，同时伴随着相位的变化，但随着振值回落

至原水平，1X 相位也恢复至原数值。波形频谱图内，1X 占主导，其它频率成分极少，波形接近正弦波，底部有轻微削波现象。机组出现波动的时刻，观察轴心轨迹图，多次出现正反进动交替出现的现象。

结合相关图谱和数据分析，由于汽轮机外部管道支撑系统存在不合理，造成转子的空间姿态不正确，从而在油膜和外部压力出现变化的情况下，汽轮机转动部件和静止部件间出现了摩擦的现象。

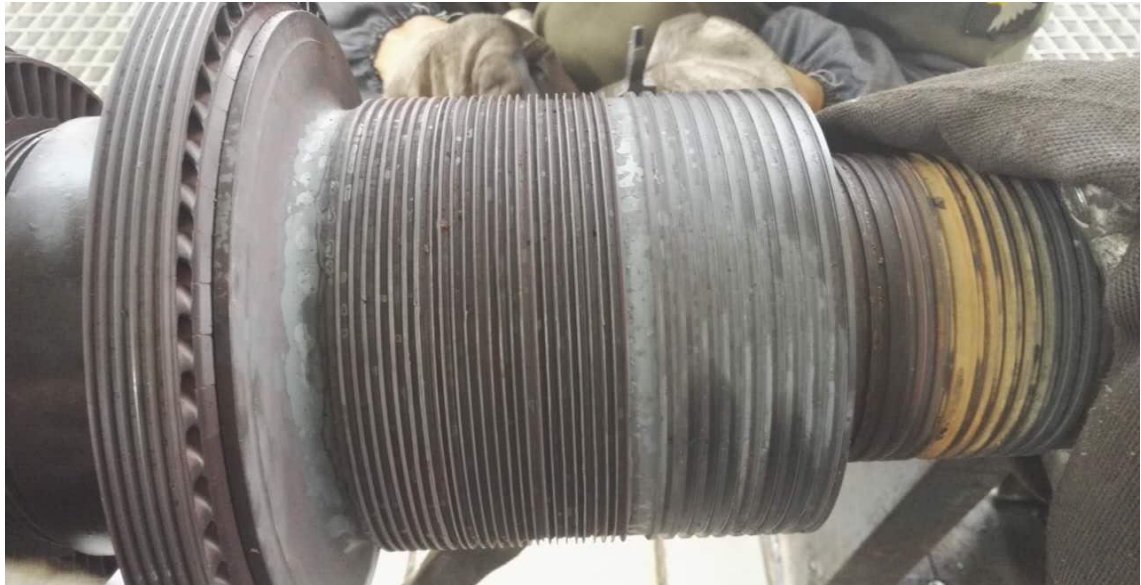
图 7 汽轮机转子图

机组于 2016 年 5 月 15 日停机进行大修。汽轮机组解体后，发现汽轮机转子和缸体内部的汽封处均有不同程度的碰磨损伤，平衡鼓处在圆周方向上有近四分之一的区域存在较为严重的磨损。验证了之前的诊断结论的正确性。

如有合适的停车安排检修，检查汽轮机内部汽封磨损清理，并对外部蒸汽管道进行整改。
