多轴系空压机空载时振动大的原因分析与处理

撰写人：刘冲 审核人：奚成春

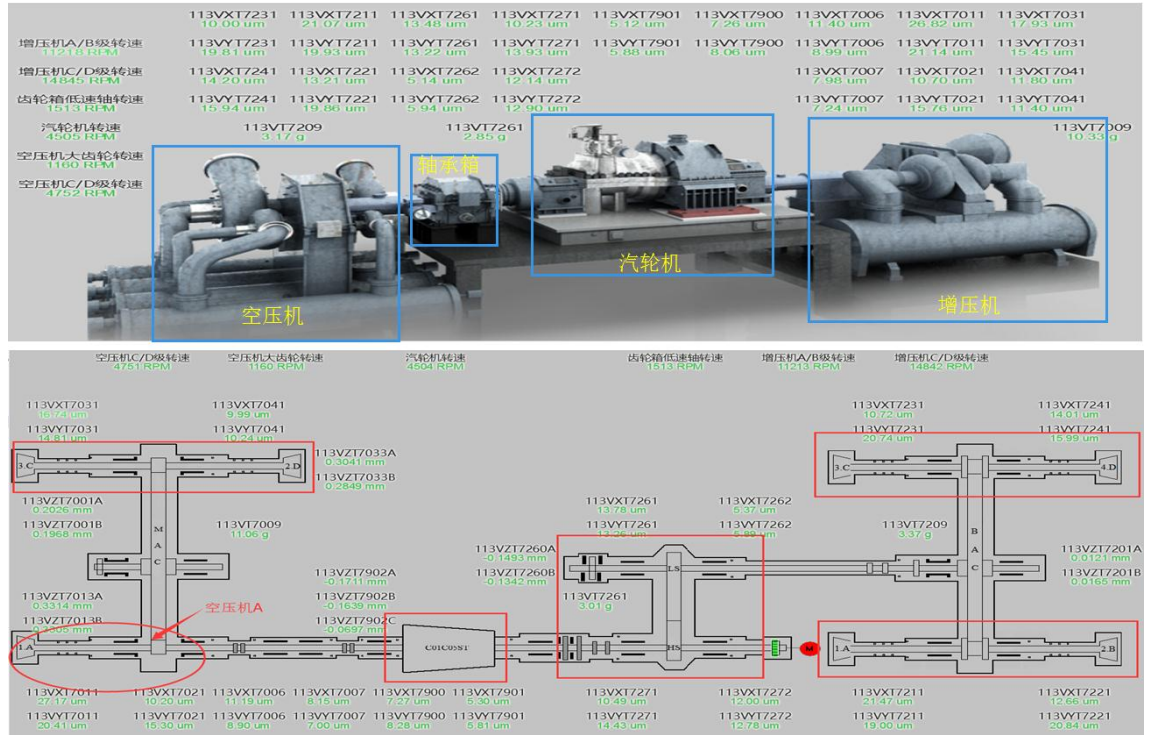
图 1 空分装置总貌图

空分装置结构如总貌如图 1 所示，机组为多轴系结构，上为模拟图，下为简化示意图，由左至右大致分四部分依次为空压风机、轴承箱、汽轮机、增压风机。

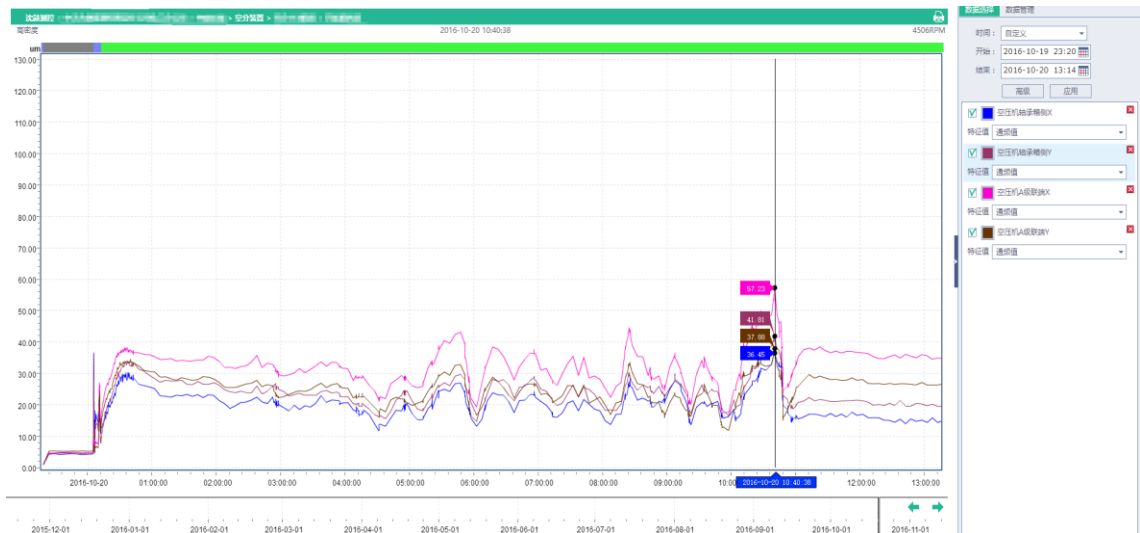
图 2 空压机 A 振动趋势图

机组启机后，空压机 A 轴到达额定转速后振动值频繁波动，幅值最大达 $57\mu\text{m}$ 。

图 2 为空压机 A 轴振动趋势变化图，可以看出空压机 A 轴到达额定转速后，振动值波动明显，最大值达 $57\mu\text{m}$ 。

空压机 A 轴故障特征表现为，启机到达额定转速后振动值频繁波动；频谱中主要是 1X 幅值变化为主，时域波形为标准正弦波；振值波动时相位有同步变化情况，同时结合频谱特征，怀疑空压机 A 振动波动现象为转子动态失稳引起。联系现场人员了解到目前空压机处于空载状态，进一步确认了故障原因。

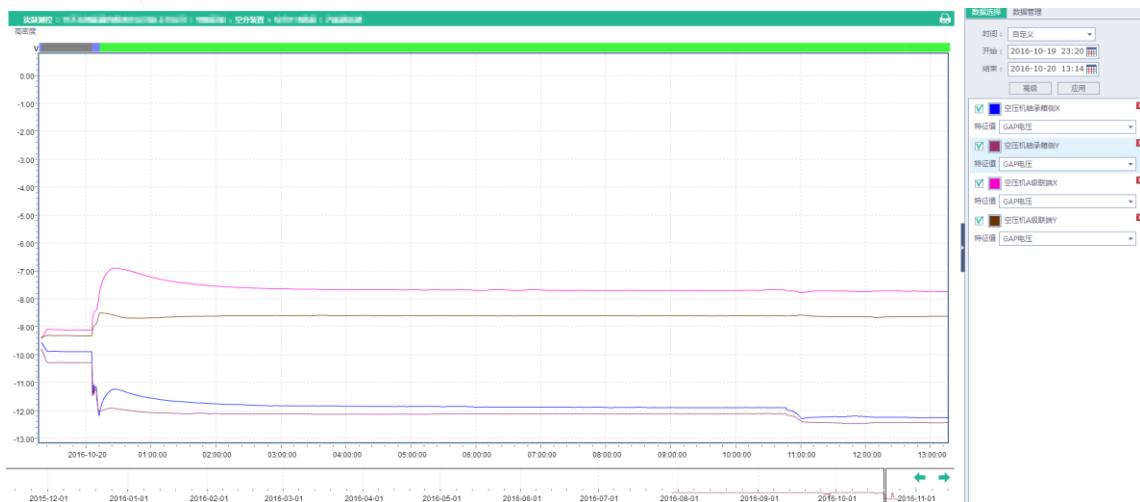
图 3 空压机 A GAP 电压趋势图

图 3~图 7 为空压机 A 轴振动频率成分及传感器 GAP 电压趋势图，可以看出测点传感器电压稳定，频谱成分主要以 1X 幅值波动为主，并伴有相位变化，怀疑空压机转子动态稳定性较差。

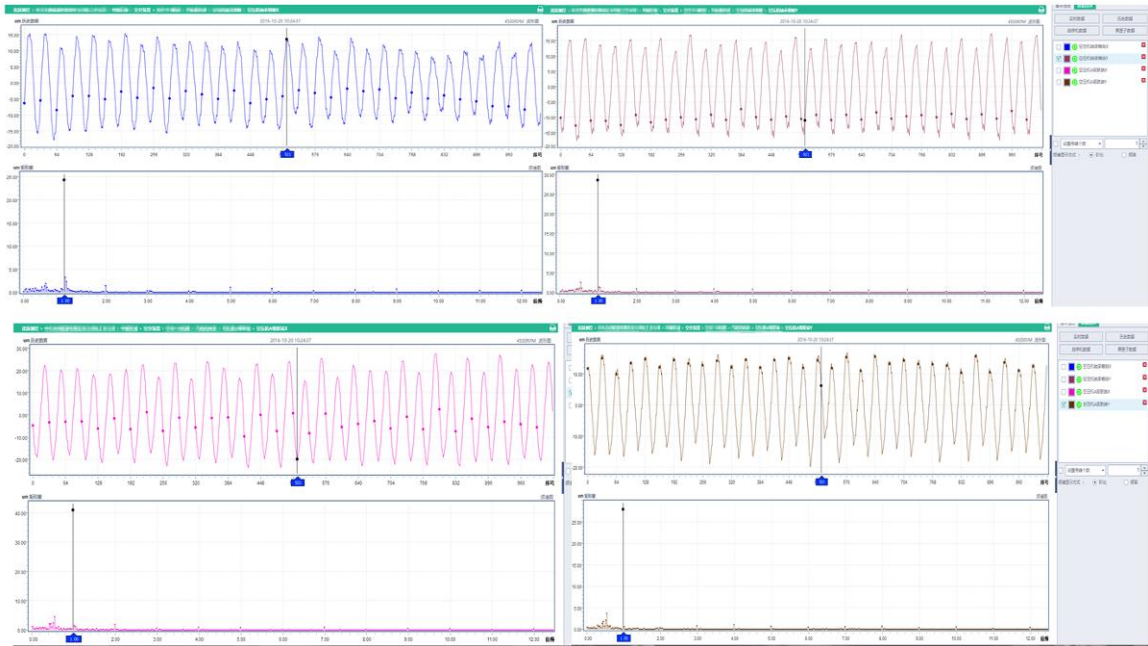
图 8 空压机 A 各测点波形频谱图

图 8 是空压机波动时刻各测点波形频谱图，频谱中以 1X 为主，并伴有少量低频成分。

判断该转子在轻载或空载状态下稳定性较差有关，可增加负荷，观察是否可提高其稳定性，缓解波动情况。

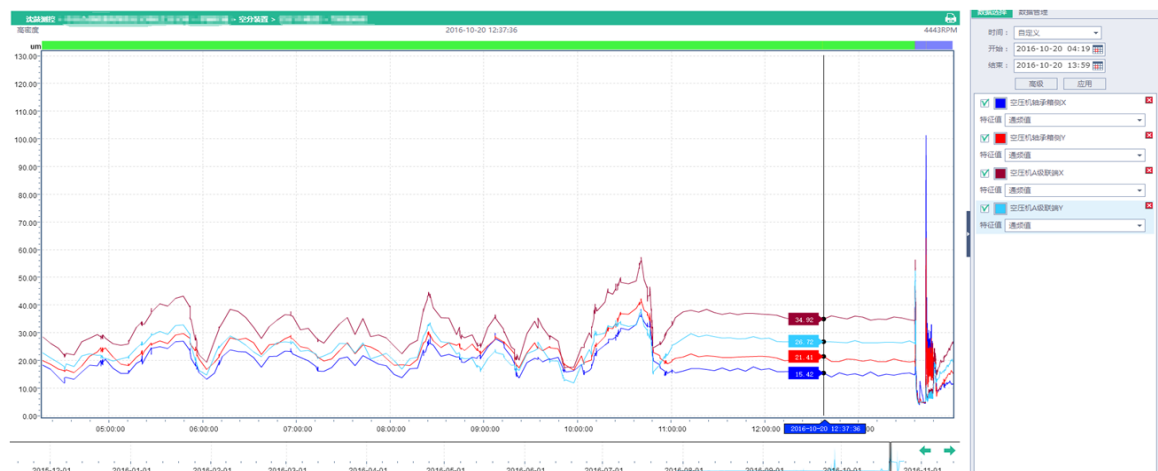
图 9 调整工况后振值情况

图 9 所示，故障当日 11:00，现场人员采纳我方建议，增加空压机负荷后，振动趋势平稳，并获得用户认可。
