某石化厂发电机油膜涡动故障分析

撰写人：刘冲 审核人：奚成春

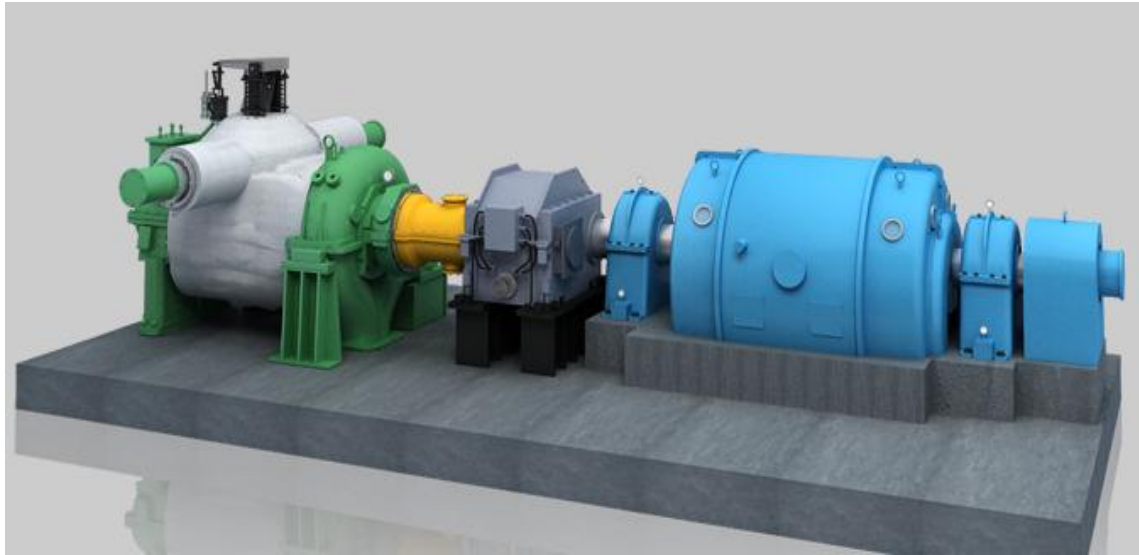
图 1 发电机组总貌图

15MW 发电机组总貌如图 2.1 所示，从左至右依次为汽轮机（杭州汽轮机厂 ENG40/32/25/40），齿轮箱(DAVID BROWN 型号：K1031F-01-44-6247)，发电机(杭州发电机 QF-W15-2)。
